## KULTURMILJÖUTREDNING DP SLÄNDAN 45 M.FL.

**UPPDRAG:** Harnösand, Volontärskolan  
**FASTIGHET:** Harnösand Sländan 45 m.fl.  
**BESTÄLLARE:** Harnösandshus AB  
**ANSVARIG:** Martin Åhrén  
**DATUM:** 2024-11-13

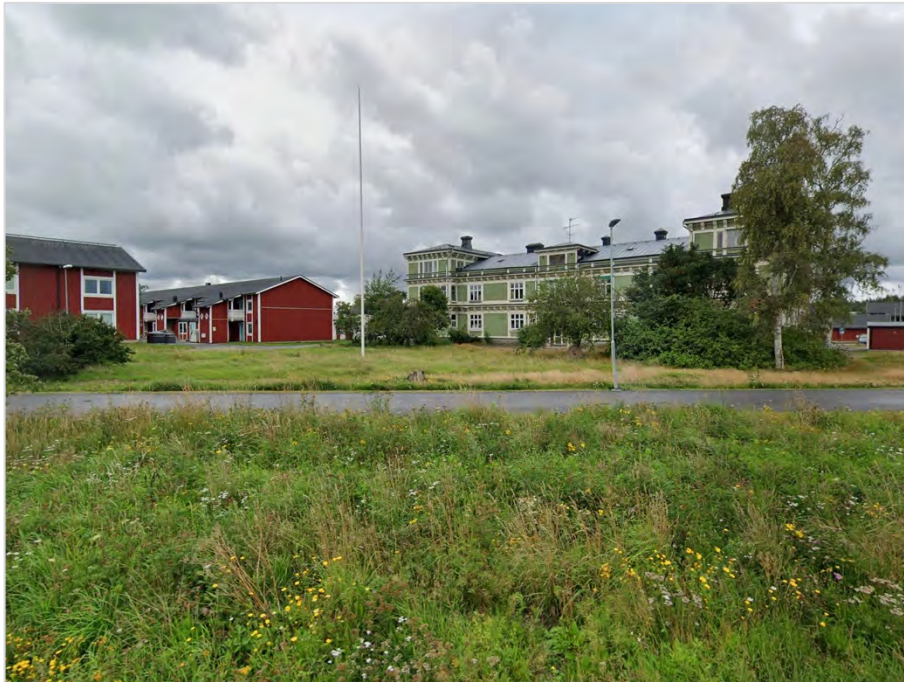
| Beskrivning: | Tomten består i praktiken av tre delområden: en grönyta söder och sydväst om volontärskolan (skyddad i gällande detaljplan), en parkeringsyta söder om vårdhemmet samt en hårdgjord yta/parkeringsplats norr om vårdhemmet. Växtligheten är begränsad till grönytan med undantag för en centralt placerad tall norr om vårdhemmet (skyddad i gällande detaljplan). Det finns dock ingen uppenbar struktur, växtligheten upplevs tvärtom som slumpmässig och vildvuxen. De tre delområdena är alla avgränsade med hus och gator/cykelvägar. Det finns ett påtagligt underhållsbehov inom alla delområden. |
| Motivering: | Bebyggelsen inom planområdet och volontärskolans ursprungliga område är brokig och inte att betrakta som ett särskilt värdefullt bebyggelseområde. Både de byggda och de gröna strukturerna är starkt förändrade och skogsdungen/grönytan söder och sydväst om volontärskolan är väsentligt mindre än den varit historiskt sett. |

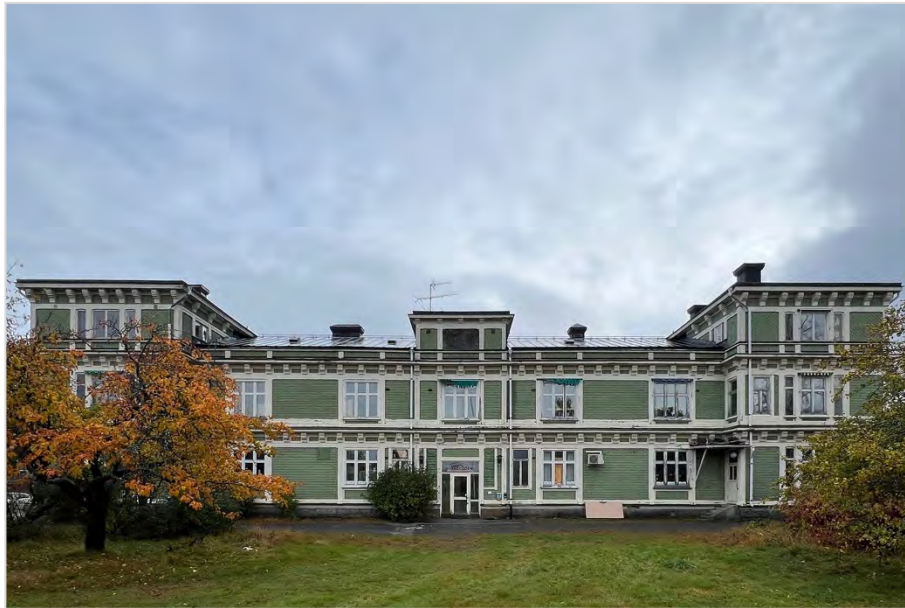
| Beskrivning: | Volontärskolan är huvudsakligen uppförd av trä med inslag av murade väggar i bottenvåningen. Byggnaden har formen av ett H med ett trapphus i respektive flygel. Stommen är panelklädd och rikligt dekorerad i nyrenässansstil med tandsnittsfriser och fältindelningar på den symmetriska fasaden. Fönstren är två-, fyra- eller sexdelade men majoriteten av dem är utbytta. Ursprungligen fanns det två entrédörrar på respektive flygel men ingen centralt placerad huvudentré. Planen är typisk för kasernbyggnader med korridorer längs ena sidan av huset och logement på den andra. Betydande delar av den ursprungliga fasta inredningen är bevarad men byggnaden är i stort behov av underhåll. Bland annat har felaktiga färgval på fasaden lett till rötskador. |
| Motivering: | Volontärskolan är ännu välbevarad med en hög historisk läsbarhet trots förändringar och tillägg. Numera står den dock som en solitär utan sitt ursprungliga sammanhang. Inte desto mindre vittnar den om Härnösands militära historia samtidigt som den är ett karaktärsfullt och miljöskapande inslag i omgivningen. |

| Särskilt värdefull enl. PBL: | Ja, bör beläggas med skydds- och varsamhetsbestämmelser (PBL 8:13, 8:14, 8:17) |

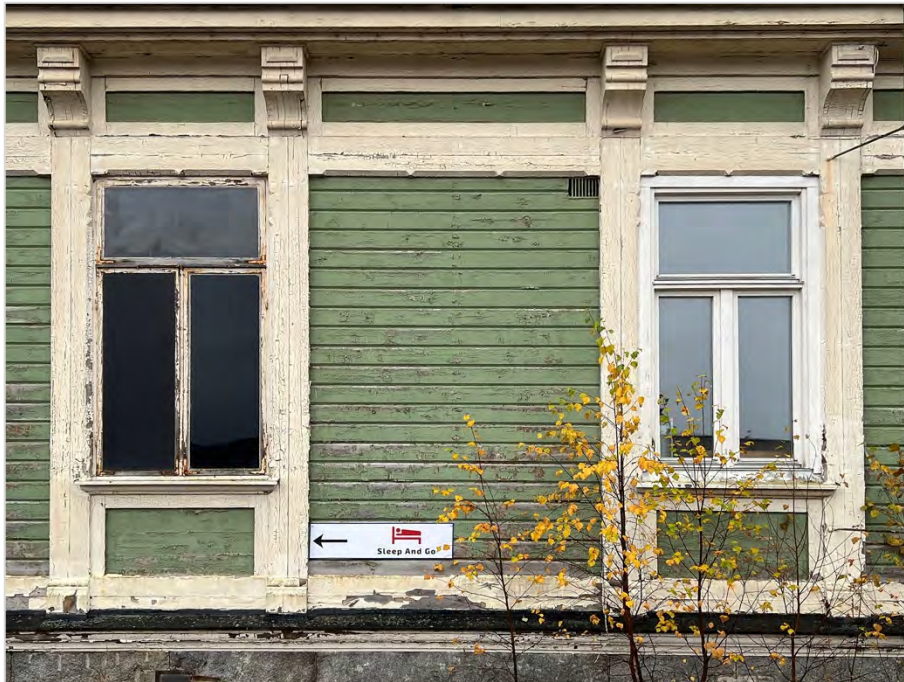
Ett av de bevarade ursprungliga utåtgående fönstren (vänster) jämte ett inåtgående så kallat insticksfönster (höger) på den norra flygeln. Indelningen är densamma men de nätta dimensionerna saknas i det högra fönstret.

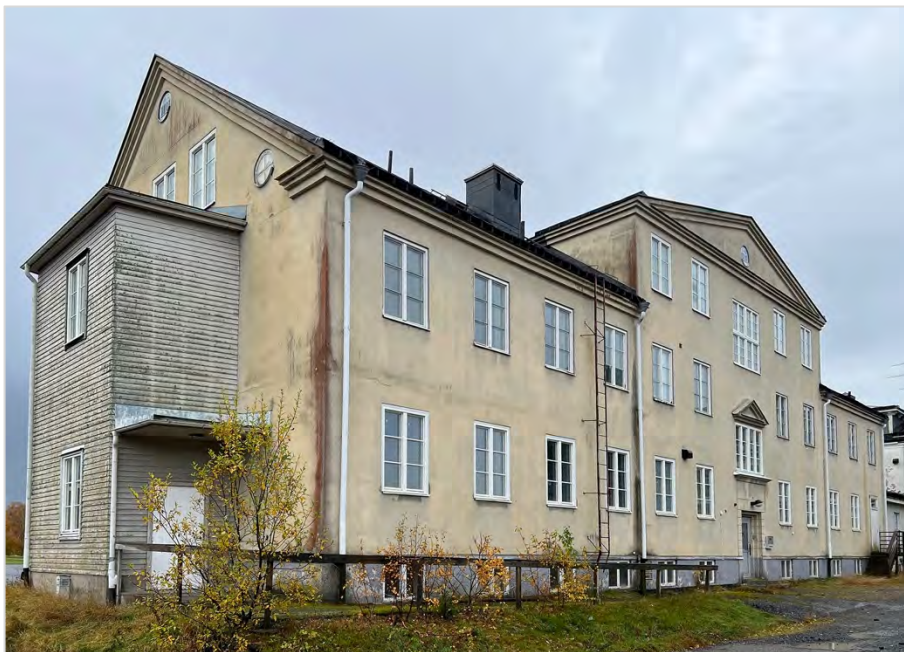
| Beskrivning: | Vårdhemmet är uppfört på en källare av betong med putsade murar av tegel. Byggnaden har en strikt symmetrisk uppbyggnad i en klassicerande stil med centrerade frontespiser som uppstickande tempelgavlar. Fasaddekorationerna är koncentrerade till takfoten och huvudentrén. På den södra kortsidan finns ett tillbyggt hisschakt klätt med träpanel. Majoriteten av fönstren är rektangulära och två- eller fyrdelade samt utbytta i sen tid, men det finns även bevarade runda på gavlarna. Likaså är de två ursprungliga entrédörrarna utbytta. Planen utgår från ett centralt placerat trapphus med korridorer i mitten av varje våningsplan samt rum längs respektive yttervägg. Byggnaden hade troligtvis en mycket enkel och sparsmakad fast inredning från början, något den fortfarande har. Behovet av underhåll är stort, bland annat har felaktiga färgval på fasaden lett till skador på den under-liggande putsen. |
| Motivering: | Trots flera förändringar har byggnaden behållit sin karaktär. Med sin historia vittnar den både om Härnösand stads fattigvård och den mångåriga funktionen som Statens skola för vuxna. Byggnaden är en betydande del av upplevelsen av platsen. |

| Särskilt värdefull enl. PBL: | Ja, bör beläggas med varsamhetsbestämmelser (PBL 8:14, 8:17) |

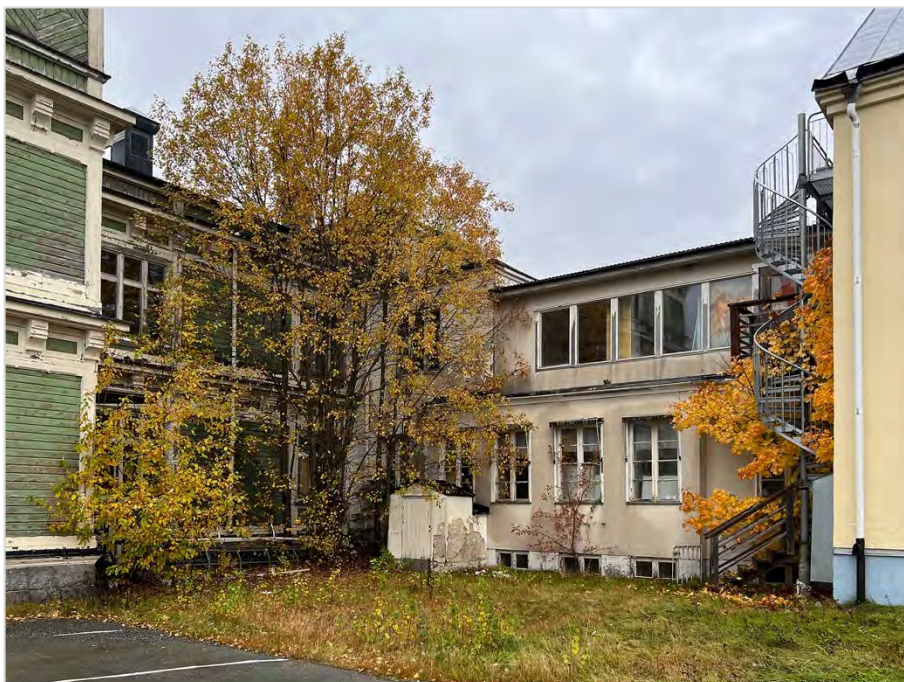
Länken till volontärskolan byggdes på med en våning 1988. Växtligheten i detta läge har bidragit till omfattande skador framförallt på volontärskolans träfasad.

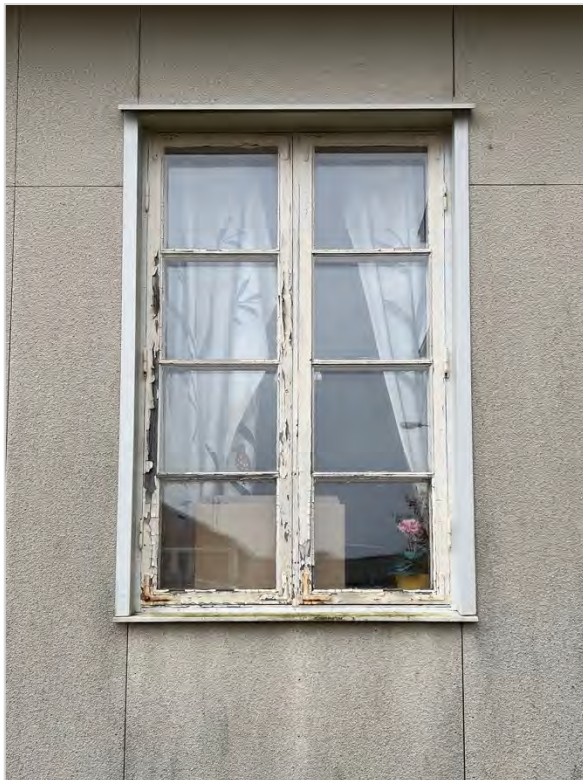
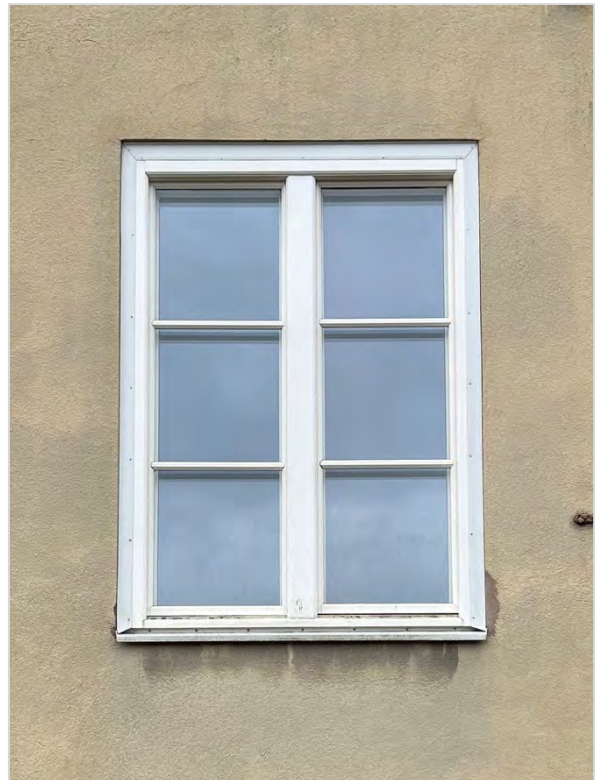
Nedan: Exempel på ett bevarat ursprungligt fönster från år 1931 (vänster) samt ett av dem som blivit utbytt i sen tid (höger). Precis som på volontärskolan öppnas de ursprungliga fönstren utåt medan de utbytta öppnas inåt.

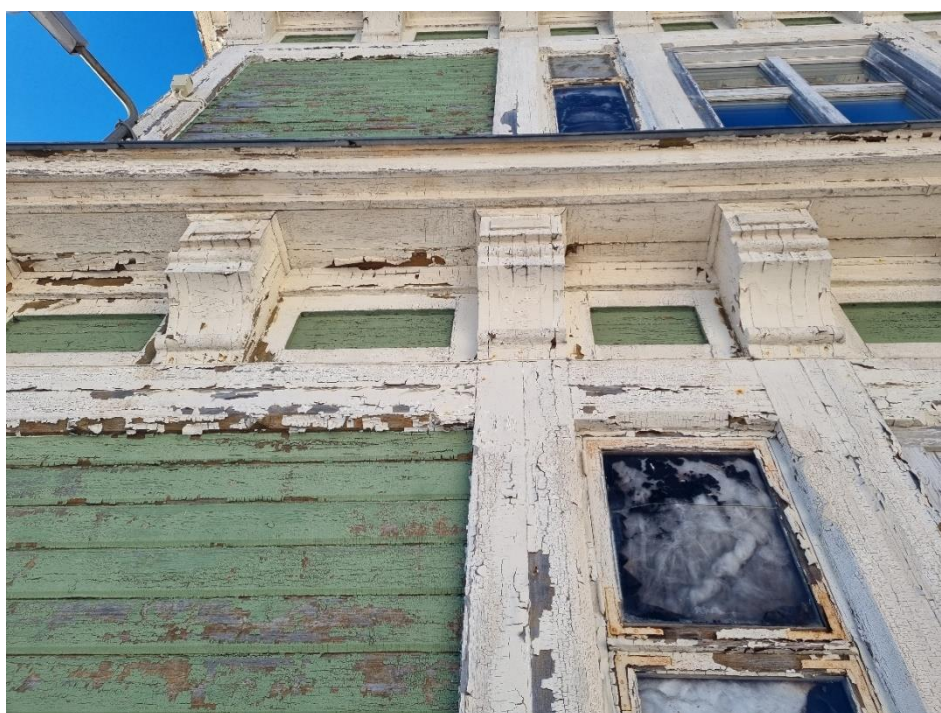
Ovan bild. Detalj av fasad med starkt nedbrutna färgskikt.

**Undersökta ytor:** Fönsterbågar, listverk och panel. Vid en framtida ommålning rekommenderas dock ytterligare färgundersökning högre upp på fasaden, när en ställning är rest.

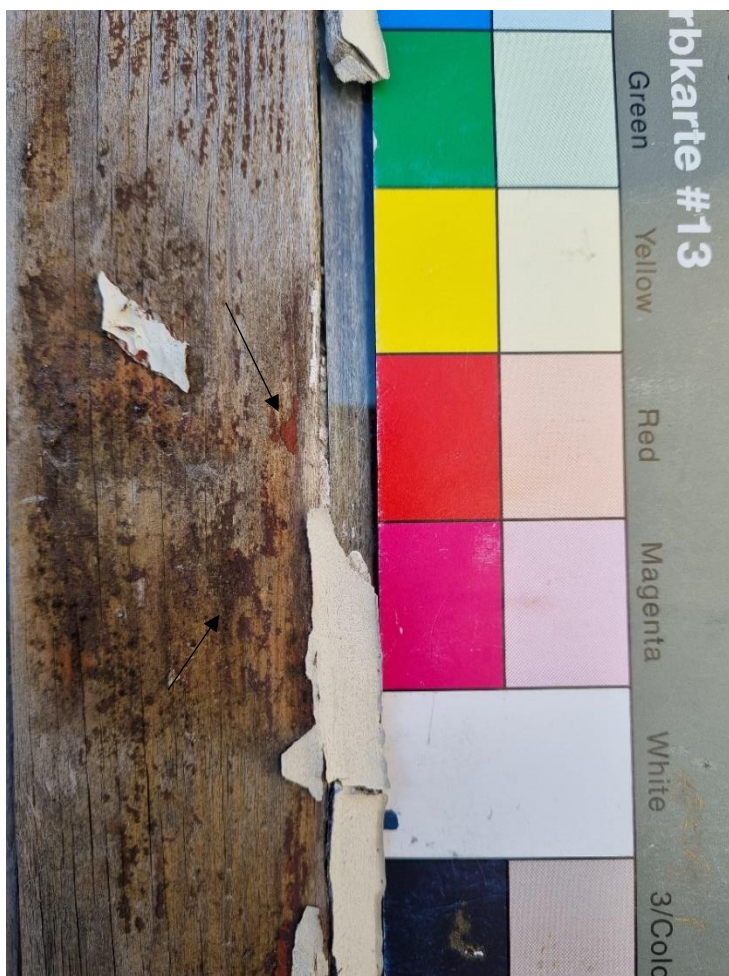
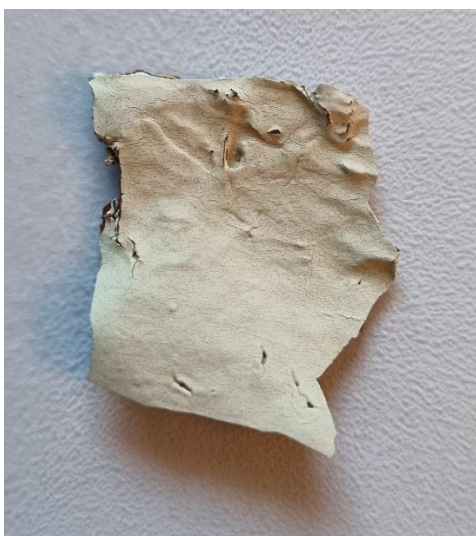
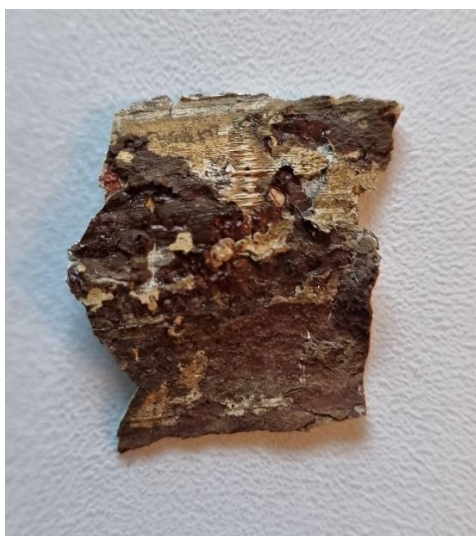
Ovan bilder. Fönsterkarm med fragment av engelskt rött. En underliggande brunröd ton och en ljusare röd ytterst. Samt en färgflaga med befintligt måleri i vit ton samt baksida med fragment av färg i engelskt rött.

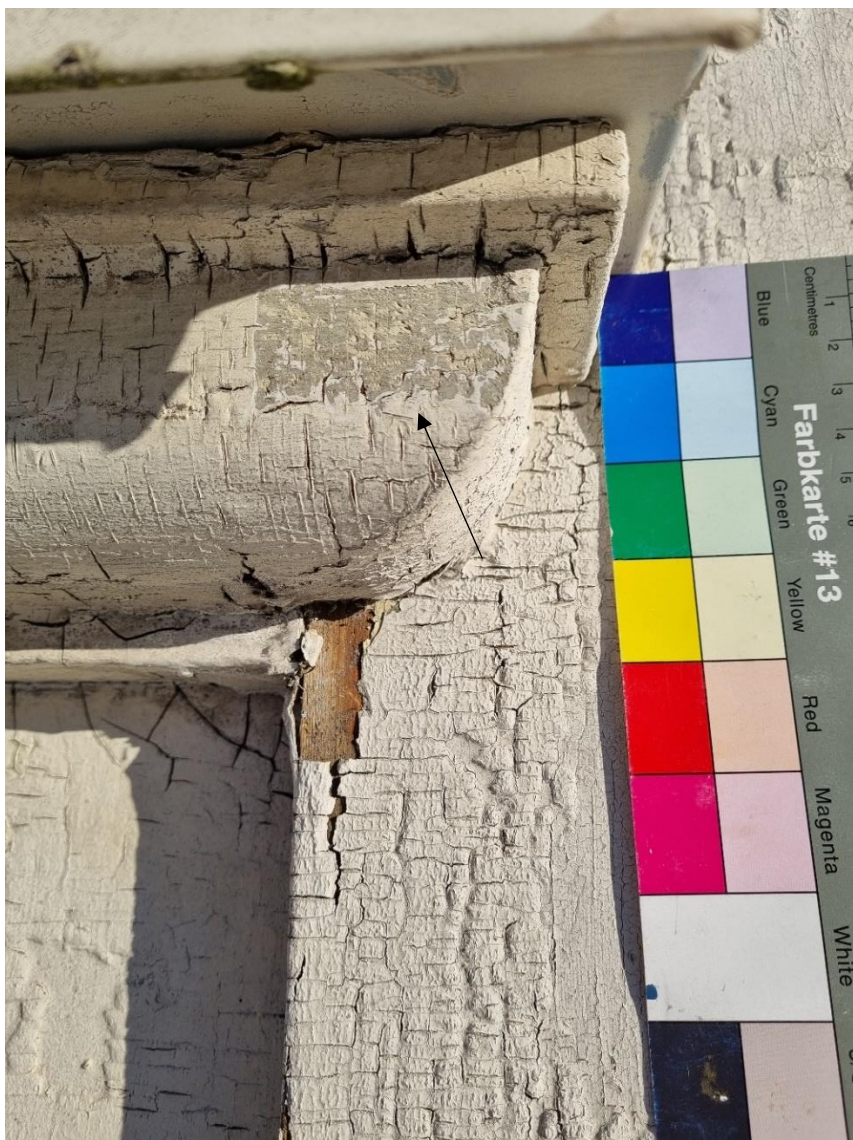
Ovan bild. Grå ton på listverk. NCS 2502-Y.

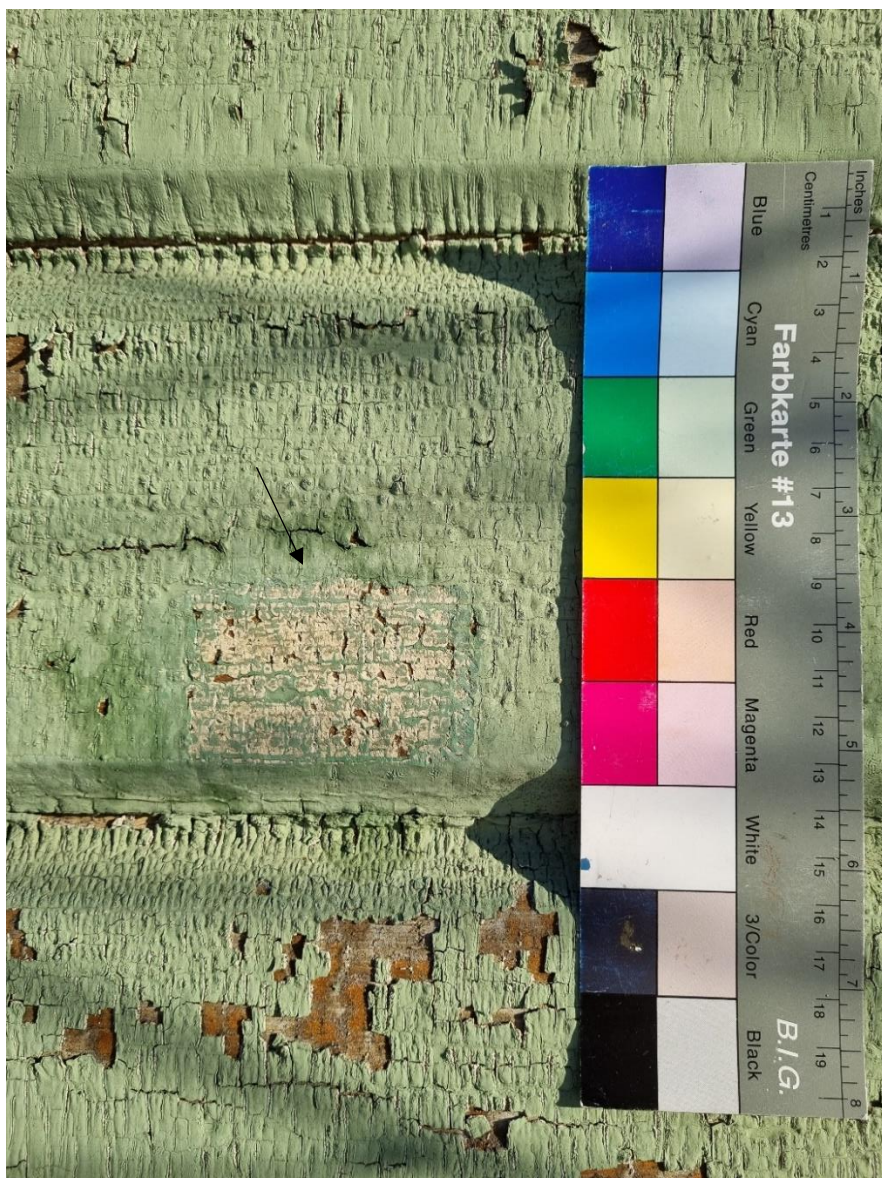
Ovan bild. Ljus gråvit ton på fasad. NCS 1002-Y.
