Väg E4 Södra infarten Härnösand

TPM, geo-, väg-, miljöteknik och avvattnings

GRANSKNINGSHANDLING

2023-01-13

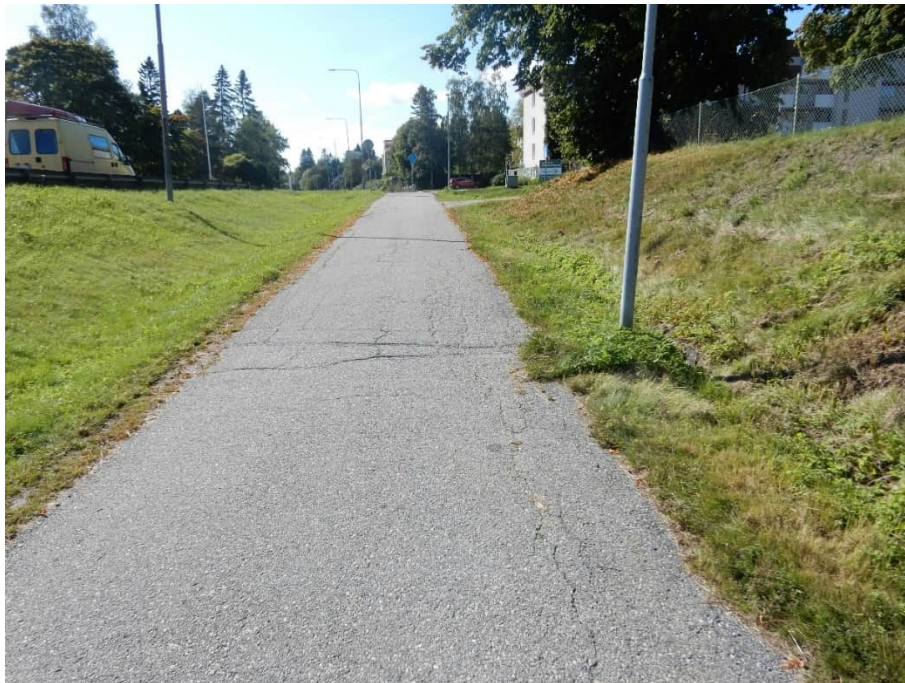
Figur 8.7 Foto från platsbesök.

Sträckan har dålig beläggning, relativt ojämn och sprucken/ krackelerad. Prov U9 visar 0,8 meter överbyggnad ovan sand ned till 2 meter djup. Varför den ändå spricker är lite oklart. Tjälinventering bör utföras, eventuellt bör man lägga stålarmeringsnät för att förhindra att tjälspäckor återuppstår.

Åtgärd: 40 mm beläggning + 80 mm bärlager (ev. armeringsnät under bärlagret) + 300 mm förstärkningslager.

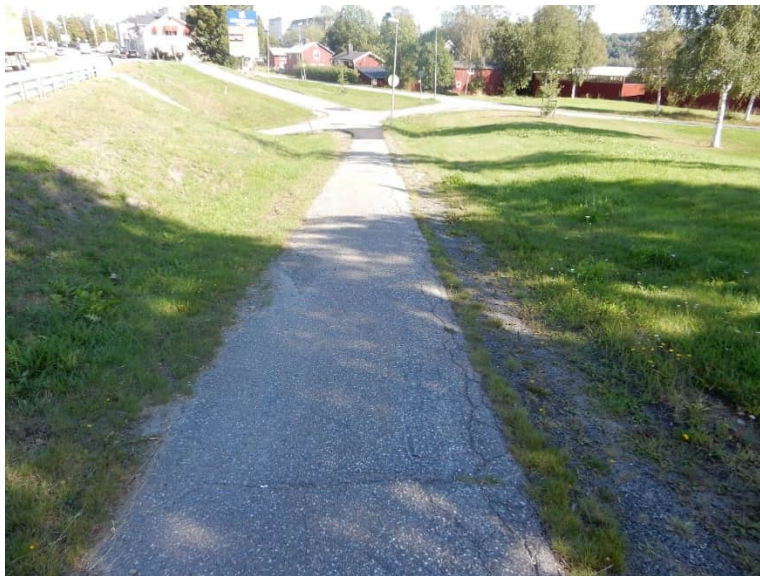
Figur 8.8 Foto från platsbesök.

Sträckan är smal och ska eventuellt breddas, ganska dålig. Prov U6 visar däremot att det är relativt tjockt lager av sand i undergrunden. Sträckan behöver därför inte åtgärdas mot tjälskador. Sprickor på bilden (iallafall de i kanten) är troligen bärighetssprickor och körskador som kanske uppstått på våren.

Åtgärd: 40 mm beläggning + 80 mm bärlager + 300 mm förstärkningslager.

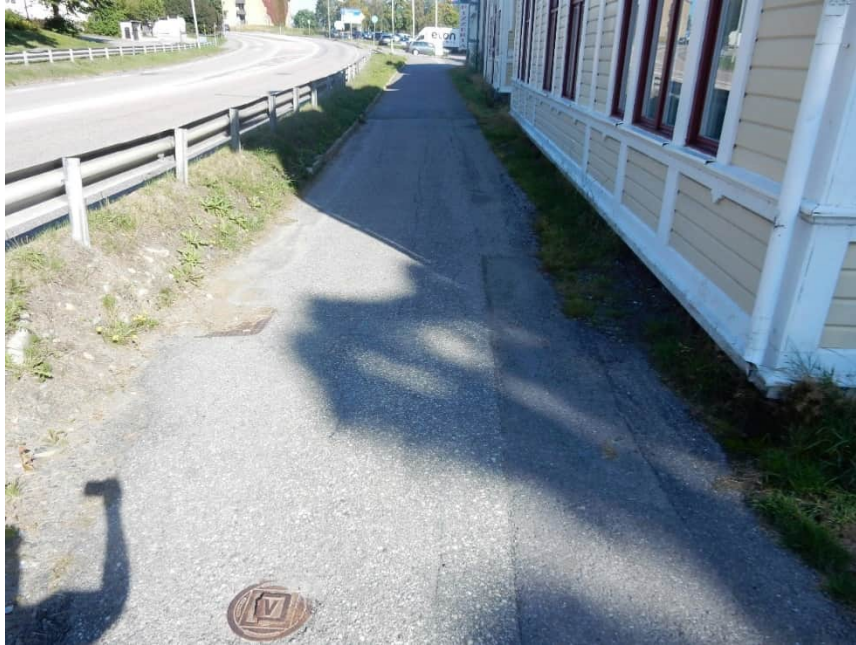
Figur 8.9 Foto från platsbesök.

Sträckan har lite färre sprickor och men är lite ojämn och bör justeras.

Åtgärd: 40 mm beläggning + 80 mm bärlager + 300 mm förstärkningslager.

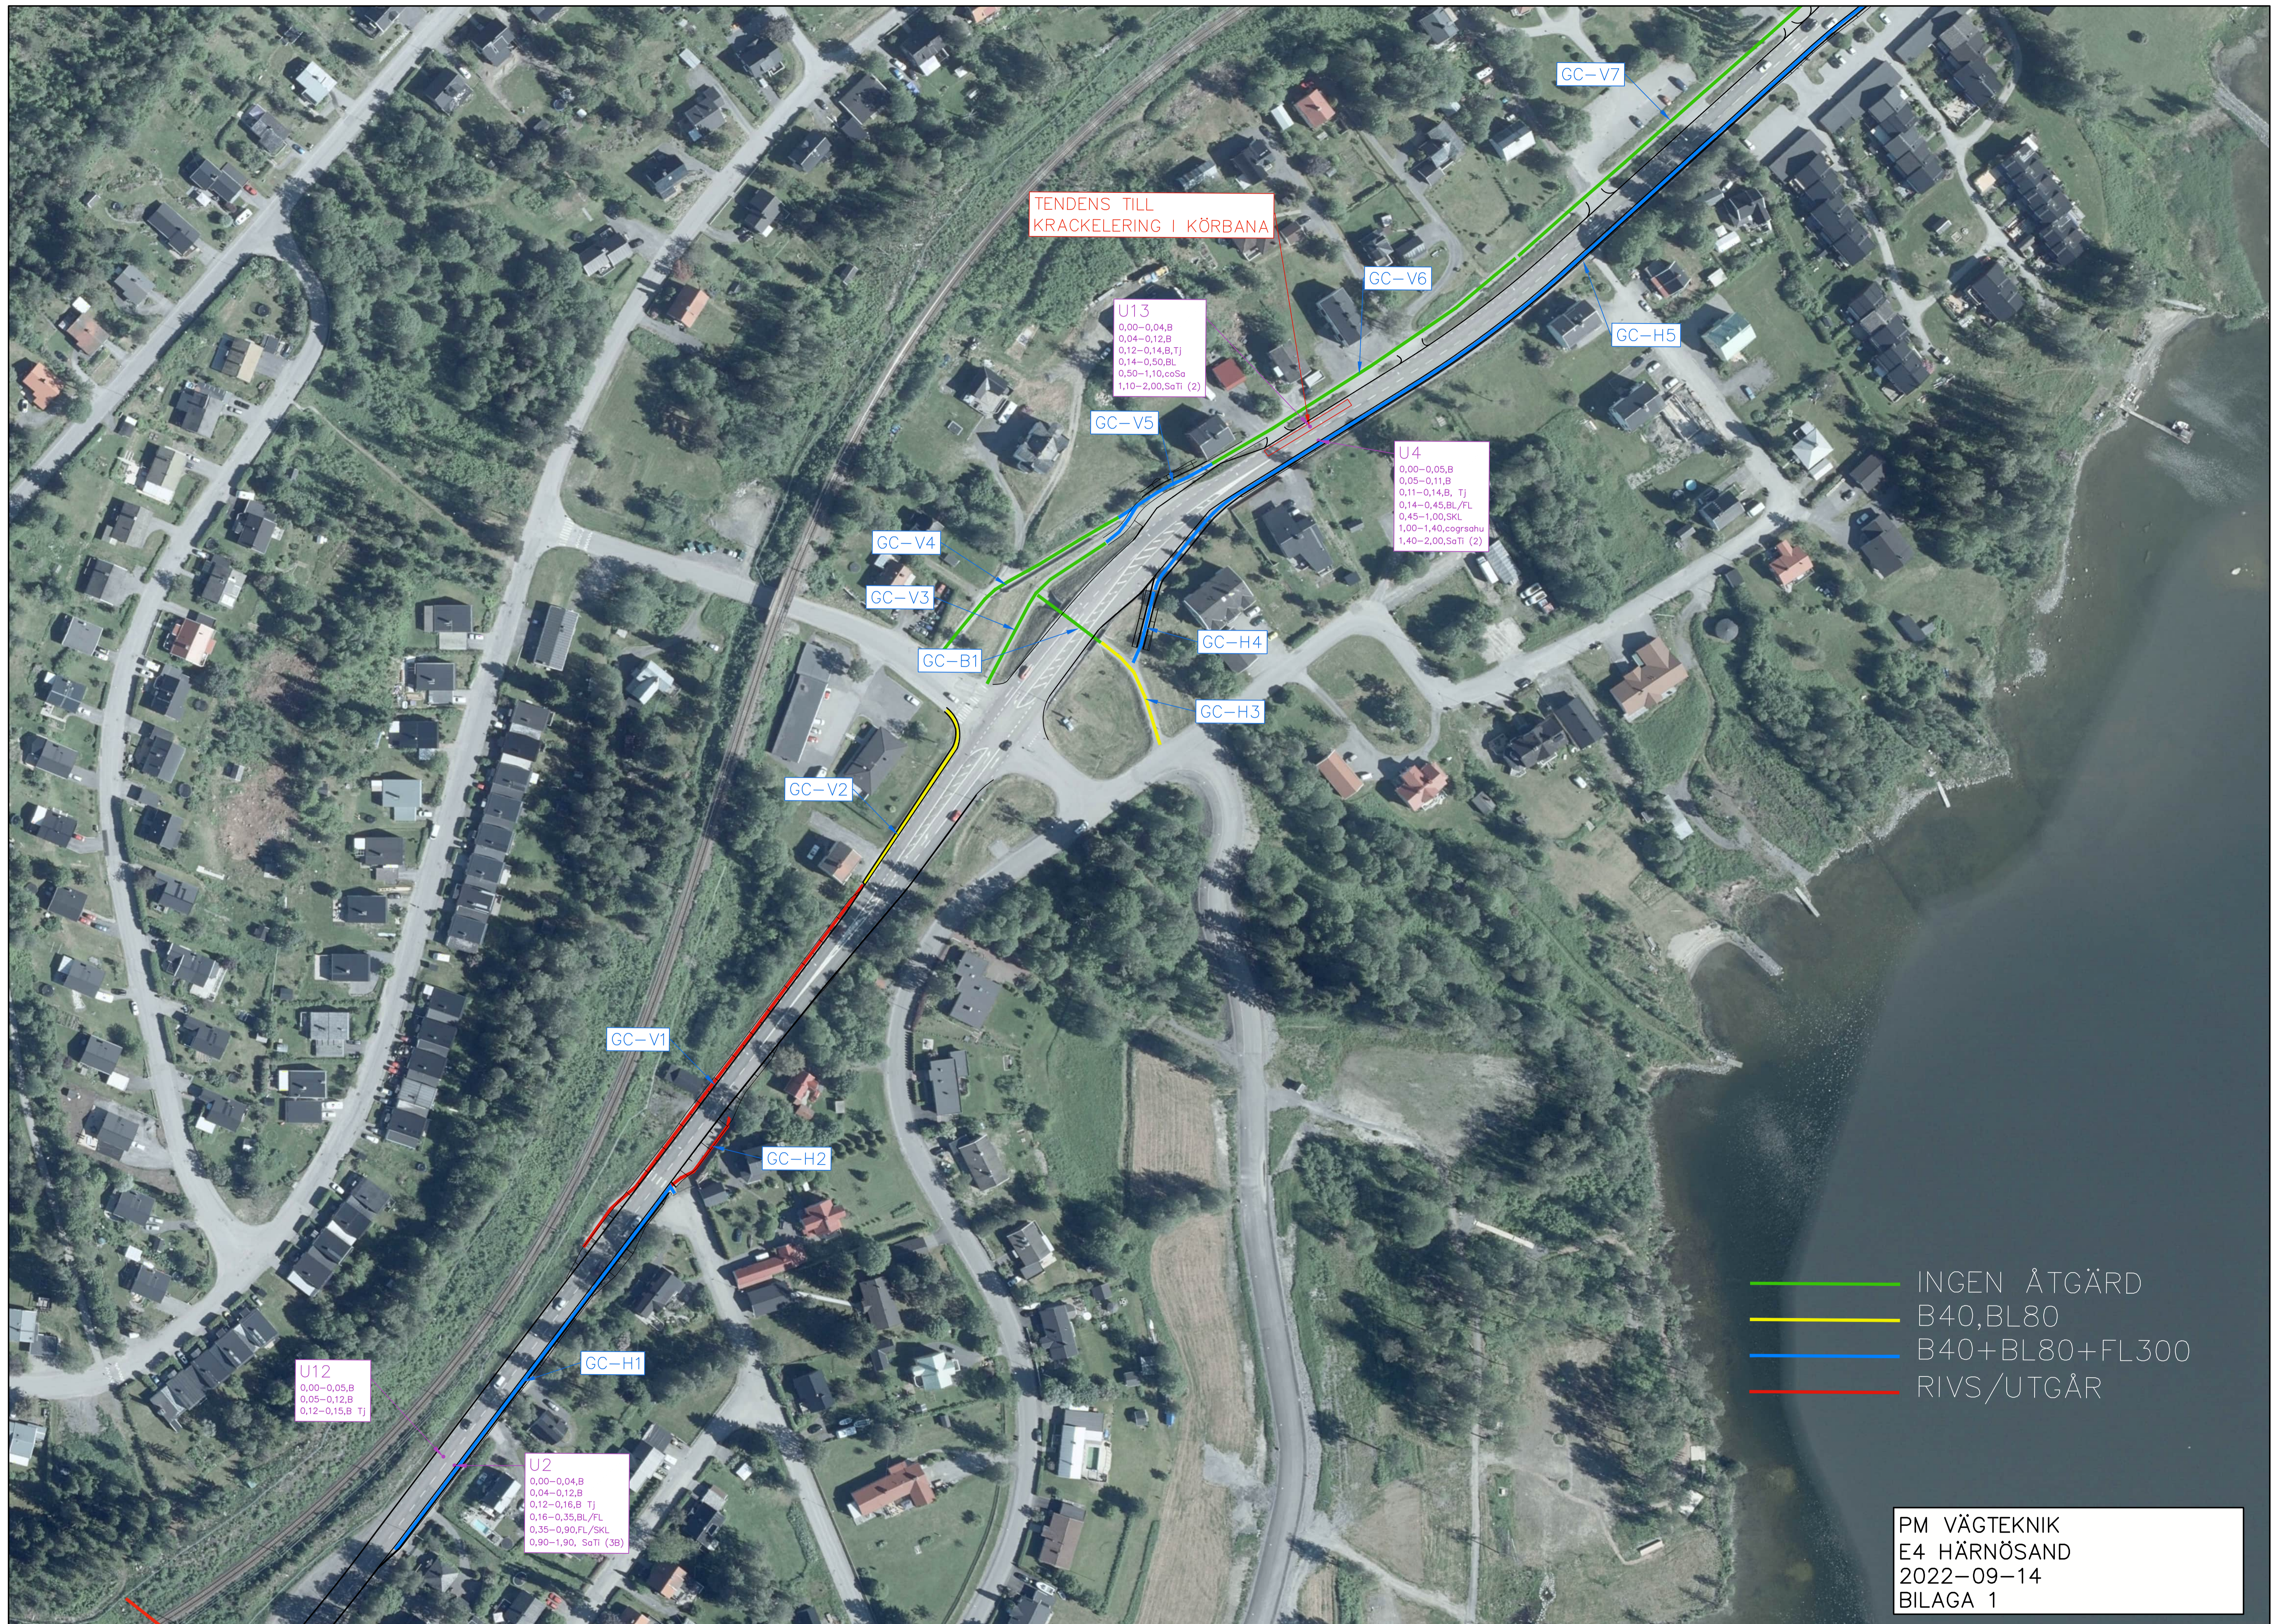
TENDENS TILL
KRACKELERING I KÖRBANA

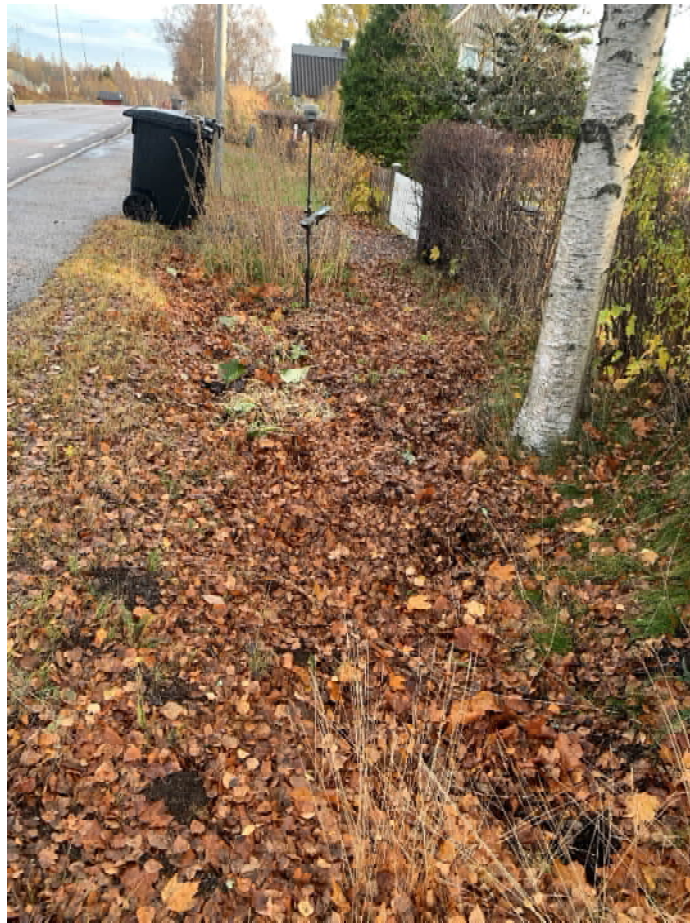
Kommentar Fylld med kompostmaterial. Ägaren till närmaste fastighet sa "det aldrig är vatten där"

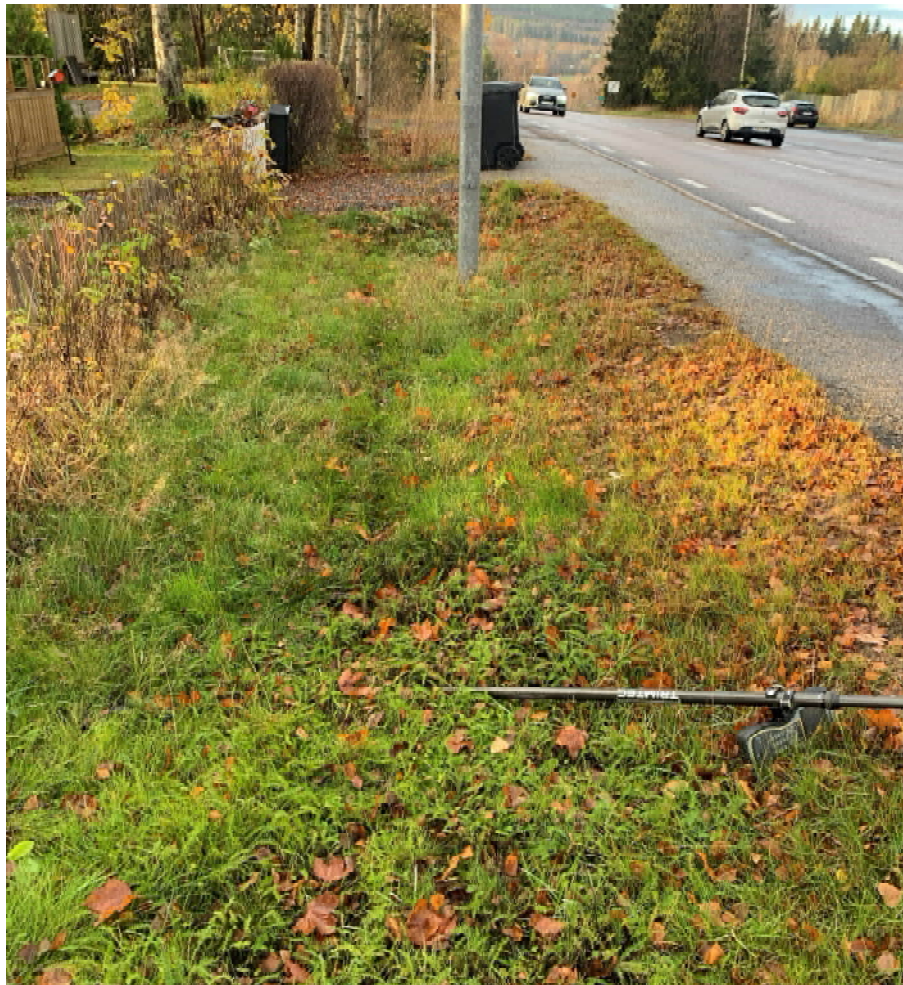
Namn: D2

Kommentar Ingen trumma mot D1.

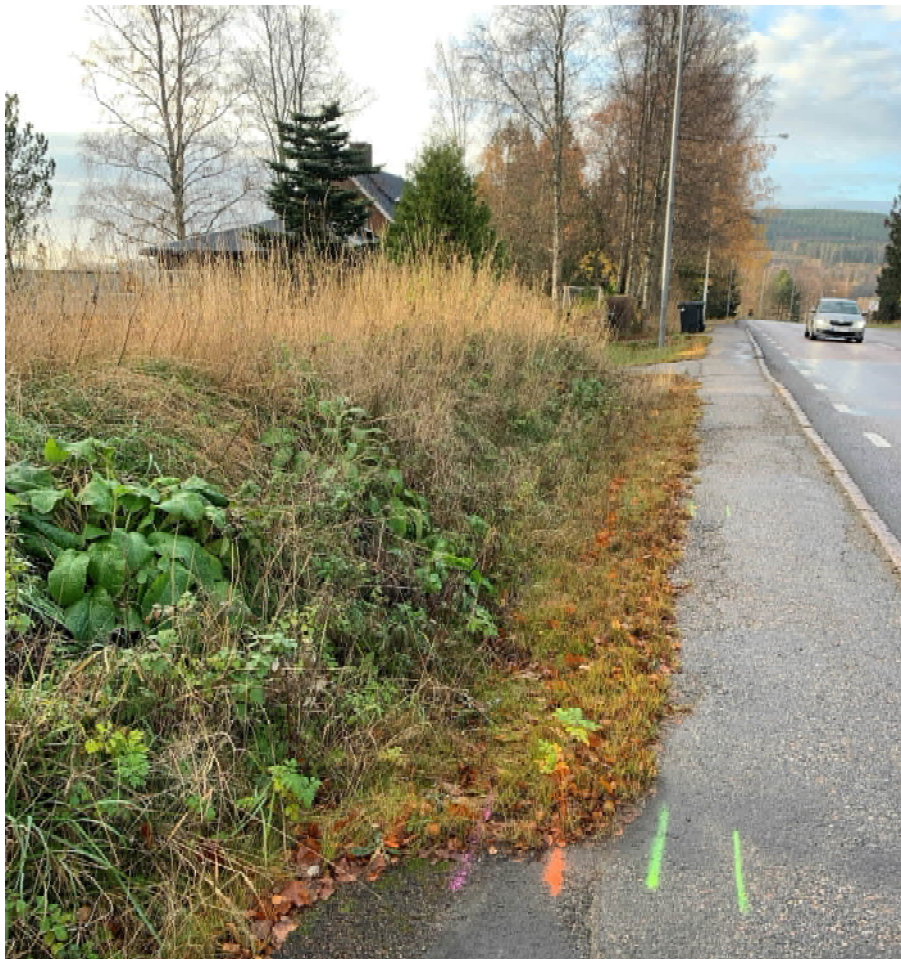
Namn: D3

Kommentar Jordvall uppfylld på fastighet genererar ett mindre dike.

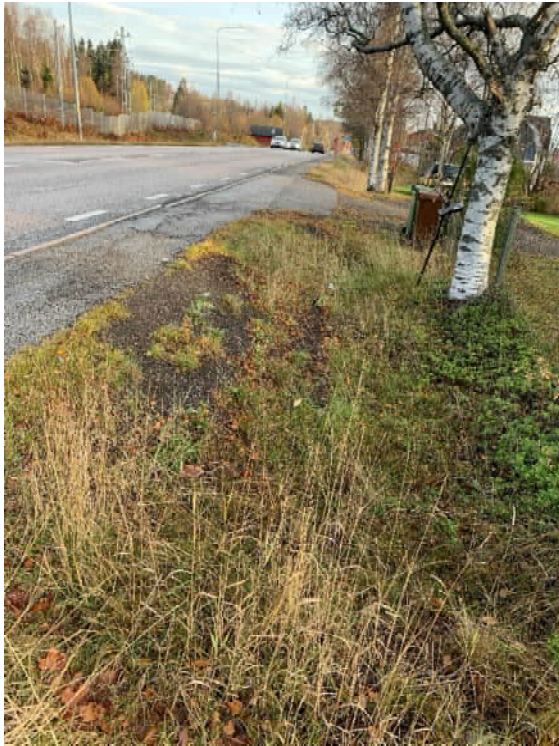
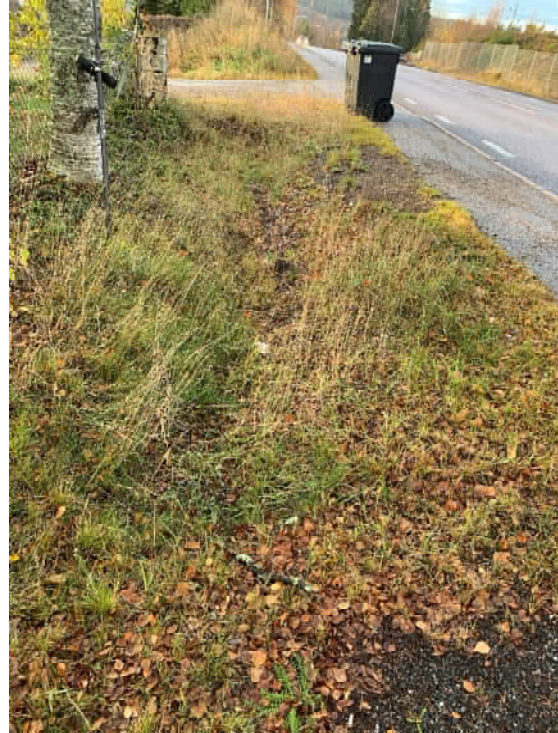
Namn: D6

Kommentar: Dike rinner ut mot fastighet. Kan gå ihop med utlopp från trumma(T4) som går under E4.

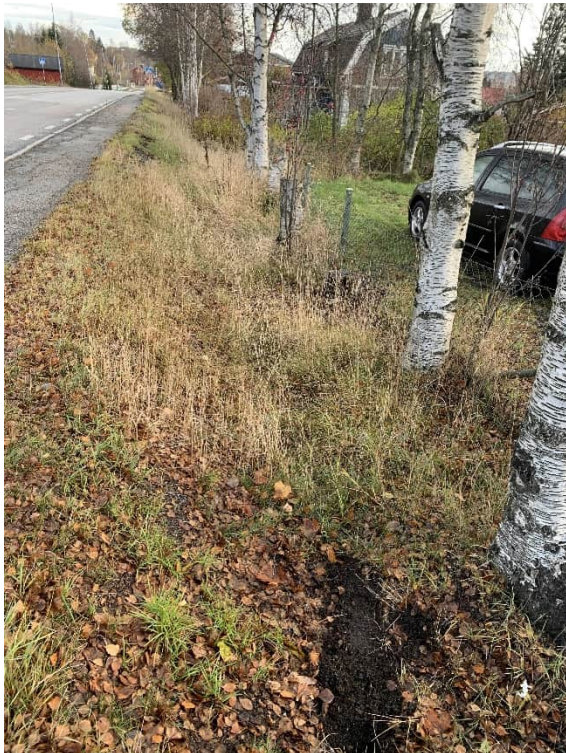
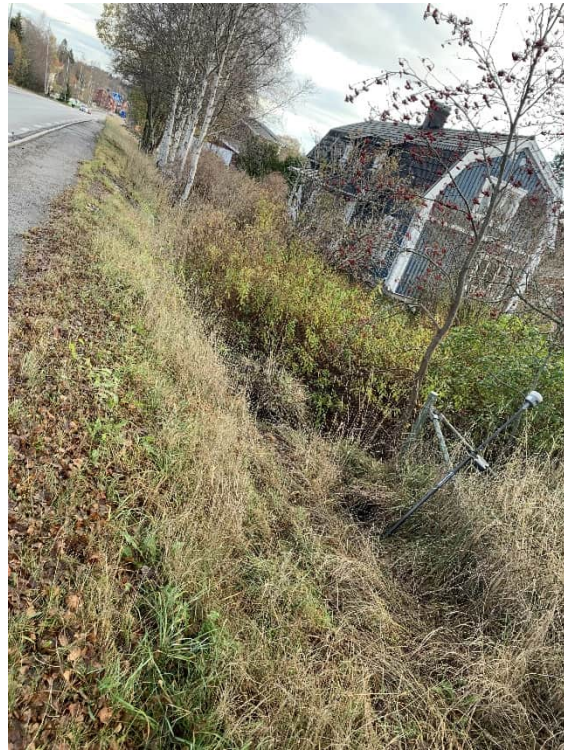
Namn: D7

Kommentar: Björkar växer i diket. Jordvall i delar av diket, vatten kan sedan rinna ut på fastighetens södra del

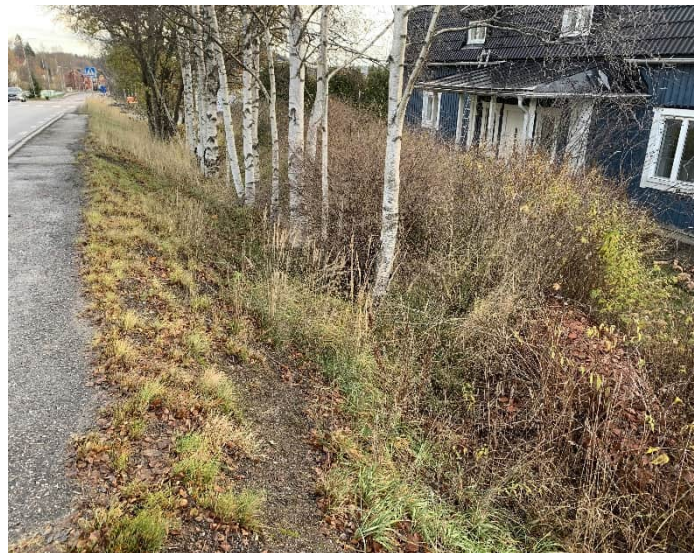
Namn: D8

Kommentar: Leder vatten från järnväg till trumma(T4). Diket innehåller sand och andra material.

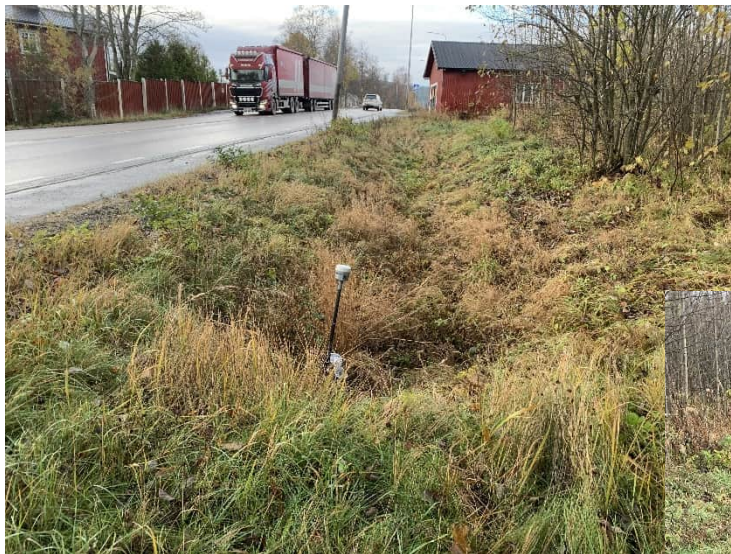
Namn: D9

Kommentar: Vatten längs trädlinje. Slutar innan fastighet och mynnar ut i trumma(T5). Stående vatten.

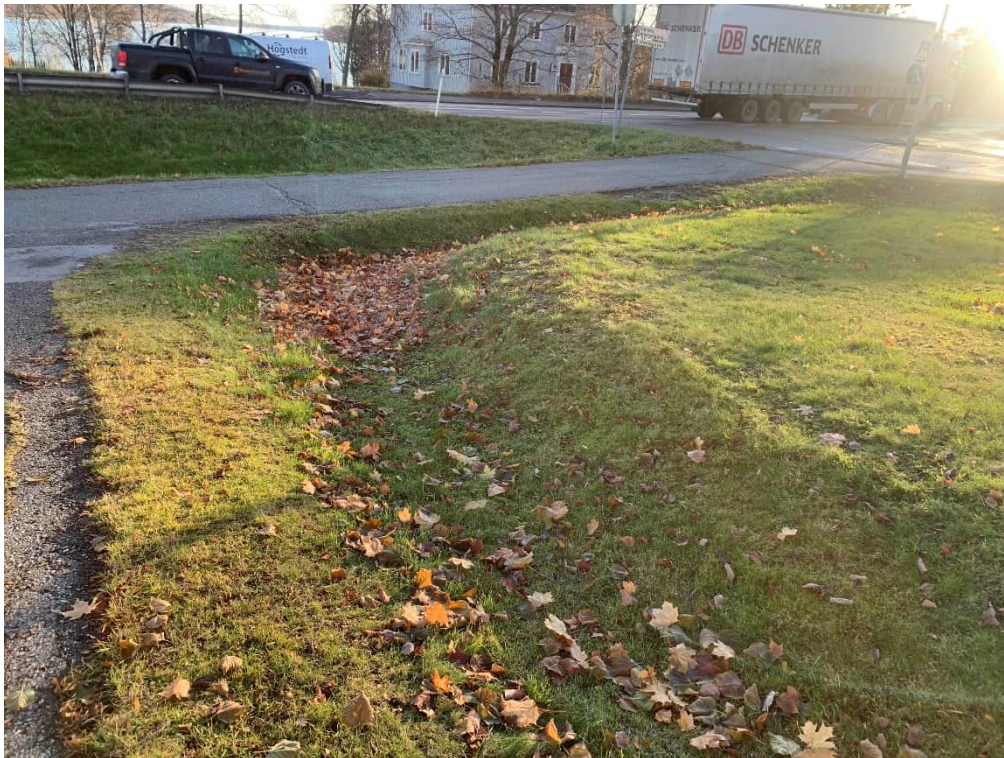
Namn: D12

Kommentar: Slutar vid Elskåp. Annars ok.

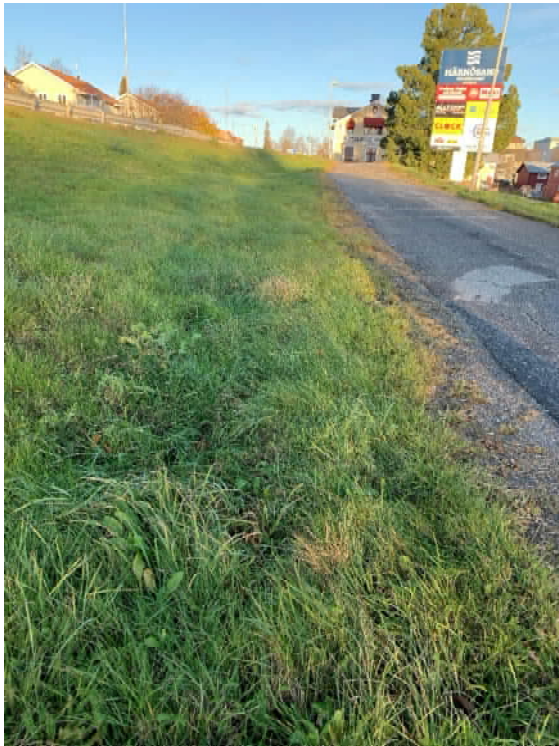
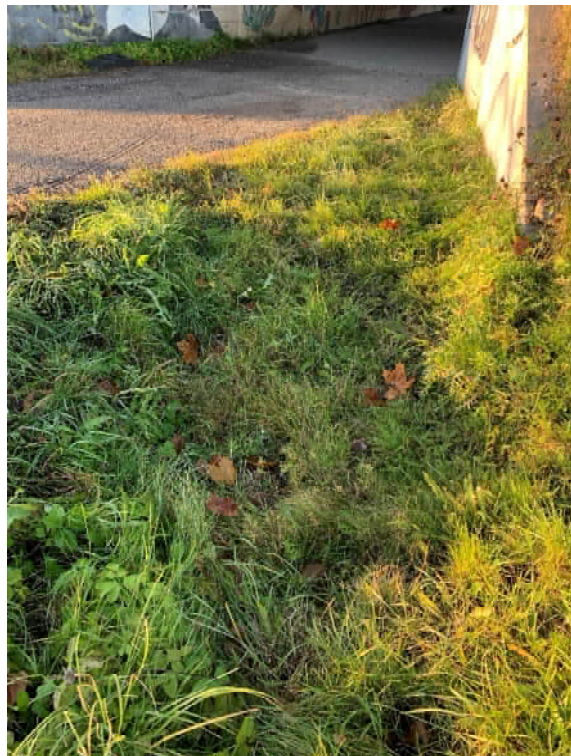
Namn: D16

Kommentar: Vatten från väg rinner ner i dike vid regn. Syns på bild. Dike leder till kupol.
