PM Geoteknik - Miljöteknik

**UTREDNINGAR TILL
DETALJPLANEARBETE PÅ
HÄRNÖSAND FASTLANDET 2:60**

Uppdrag: 330221 Utredningar till detaljplanearbete på
Härnösand Fastlandet 2:60
Titel på rapport: PM Geoteknik/Miljöteknik – Fastlandet 2:60
Status: Slutrapport
Datum: 2023-04-05

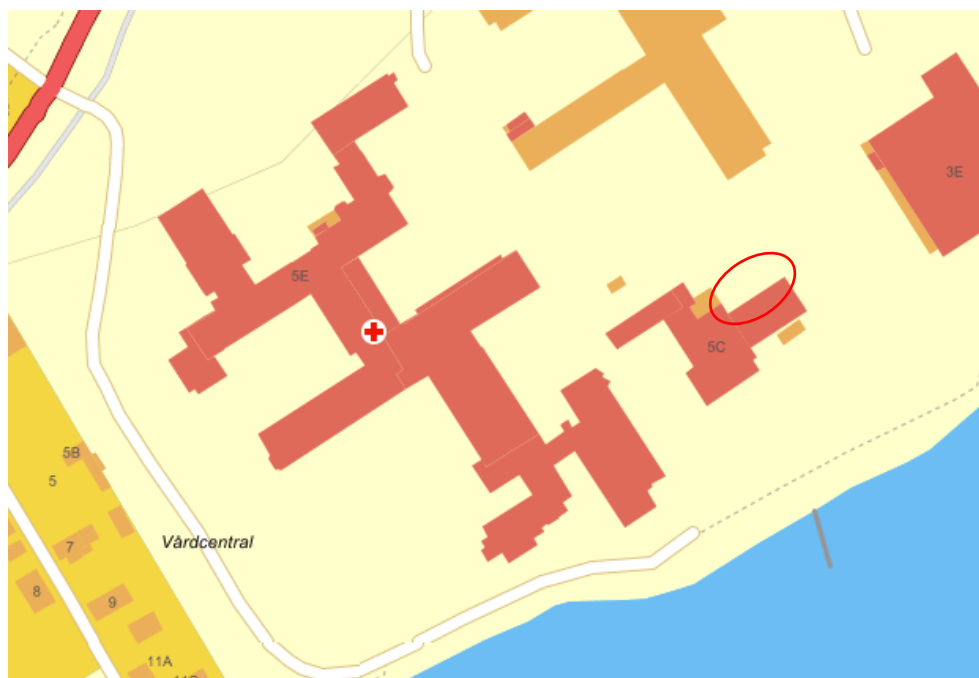
Figur 3. Översiktskarta, cisterners placering inringat rött

Inom fastigheten finns en panncentral i vilken eldningsolja har lagrats. Väster om fastigheten har det tidigare funnits en bilvårdsanläggning samt norr om Södra vägen finns det en bensinstation som är i drift.

Vid fältundersökningarna framkom det uppgifter om att både olja, diesel och bensin påträffats vid olika schaktarbeten inom området. På 70-talet fanns det fartyg som la till vid stranden, dessa fartyg fraktade olja. Det har funnits två cisterner ovan mark bakom nuvarande panncentral, se figur 3, och att en oljeledning gick till vattnet, som vilken fartygen användes för att tanka cisternerna från fartygen. Det har tidigare funnits en träledning från panncentralen som påträffats vid tidigare schaktarbeten, i vilken där det enligt muntliga uppgifter påträffats förekommit olja i.
