# INVENTERINGS- OCH FASADISOLERINGSMÄTNINGSRAPPORT

E4 Härnösand, åtgärder södra infarten  
Härnösands kommun, Västernorrlands Län

Dokumenttitel: INVENTERINGS- OCH FASADISOLERINGSMÄTNINGSRAPPORT

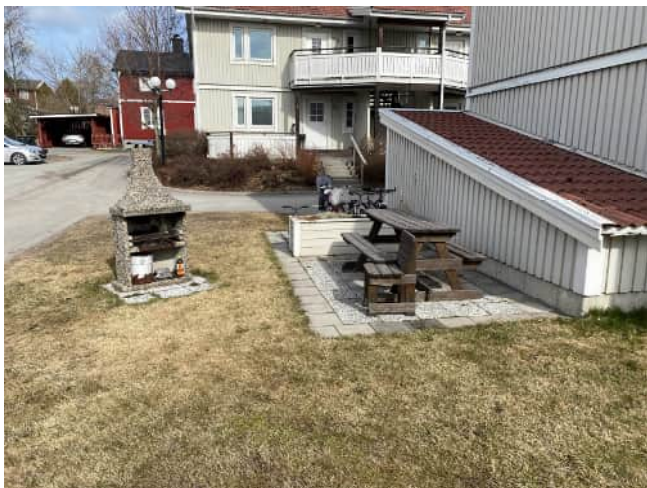
*Figur 4. Gemensam uteplats vid Väduren 6.*

Vid byggnaden på fastigheten Väduren 6 finns gemensam uteplats där riktvärden innehålls och inga åtgärder behövs. Fastighetsägaren har informerat om att uteplatsen är till för både Väduren 1 och 6.

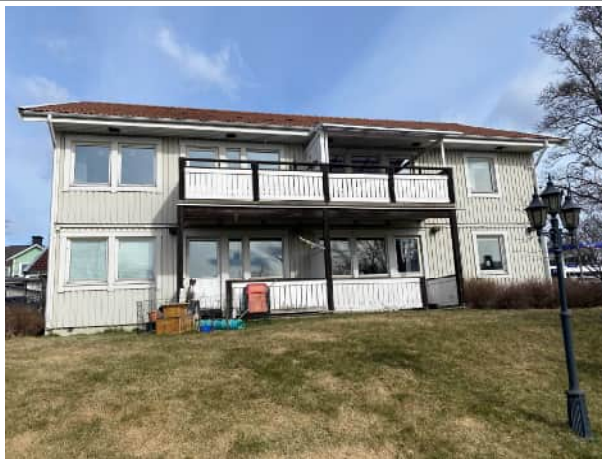
Figur 1. Fasad mot väg.

Fastighetsbeteckning:	HÄRNÖSAND VÄDUREN 1
Byggår:	-
Byggnadstyp enligt TDOK 2014:1021	Bostad
Antal våningsplan:	2
Placering uteplats:	Se skiss
Byggnadens skick:	Bra
Fasad:	Medelbra trävägg
Typ och antal fönster:	32 st 3-glas isolerfönster, 4 st fönsterdörrar
Friskluftsventiler:	Väggventiler finns

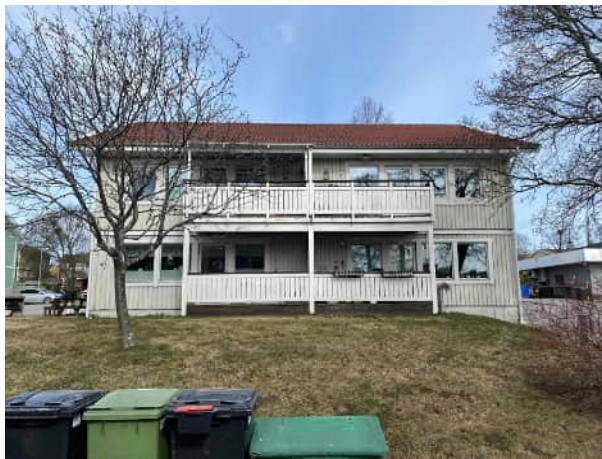
Figur 1. Fasad mot E4.

Fastighetsbeteckning:	HÄRNÖSAND VÄDUREN 6
Byggår:	-
Byggnadstyp enligt TDOK 2014:1021	Bostad
Antal våningsplan:	2
Placering uteplats:	Bullerskyddad gemensam uteplats
Byggnadens skick:	Bra
Fasad:	Medelbra trävägg
Typ och antal fönster:	24 st 3-glas isolerfönster, 4 st fönsterdörrar
Friskluftsventiler:	Väggventiler finns
