## KULTURMILJÖUTREDNING DP SLÄNDAN 45 M.FL.

**UPPDRAG:** Harnösand, Volontärskolan  
**FASTIGHET:** Harnösand Sländan 45 m.fl.  
**BESTÄLLARE:** Harnösandshus AB  
**ANSVARIG:** Martin Åhrén  
**DATUM:** 2024-11-13

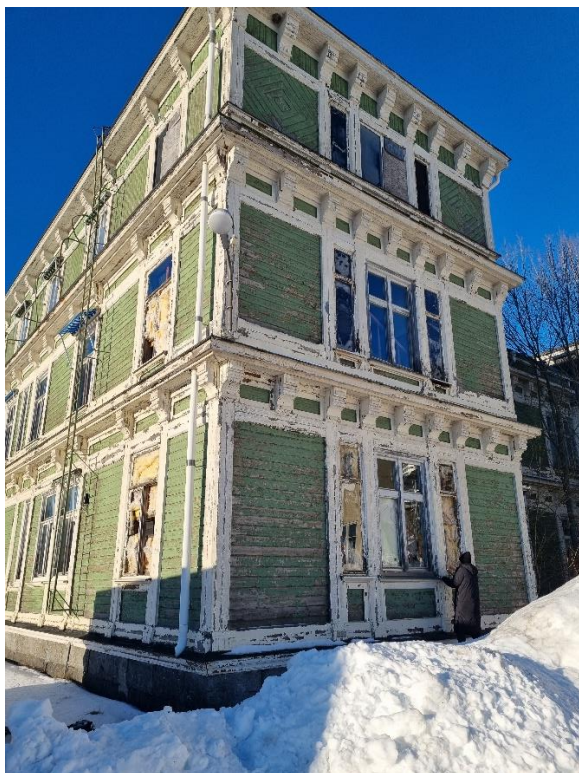
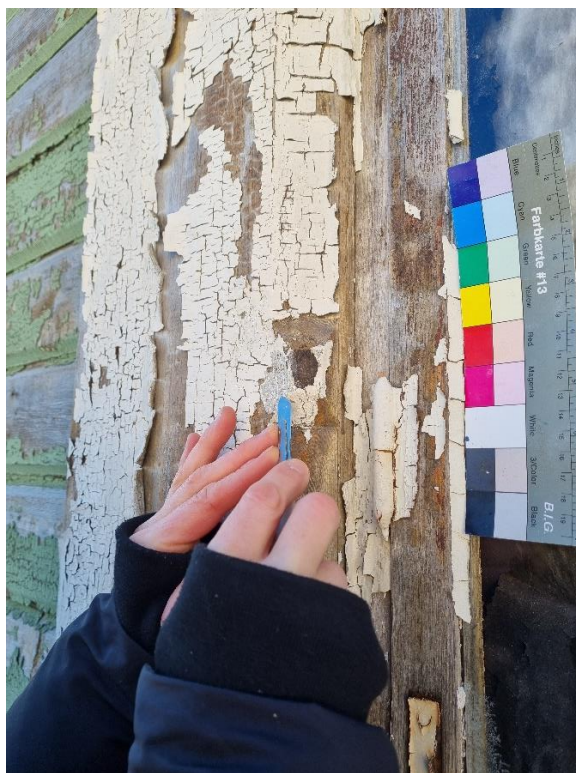
Ovan bilder. Under pågående färgundersökning, Volontärskolan.

Färgundersökningen gjordes okulärt från marknivå, via skrapning med skalpell, lösningsmedel och fotografering. Grå skikt på listverk och fasad kopplades samman med ett NCS nummer som enbart ska ses som angivelse om ton på kulör och inte som en exakt färg. Vidare utredning om eventuell annan färgsättning kommer krävas oavsett nedan färgundersökning.

**Undersökta ytor:** Fönsterbågar, listverk och panel. Vid en framtida ommålning rekommenderas dock ytterligare färgundersökning högre upp på fasaden, när en ställning är rest.

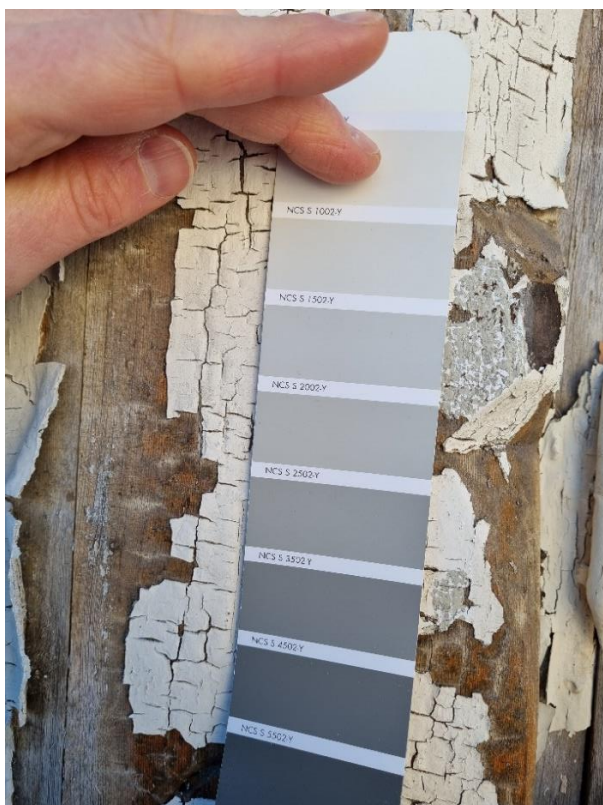
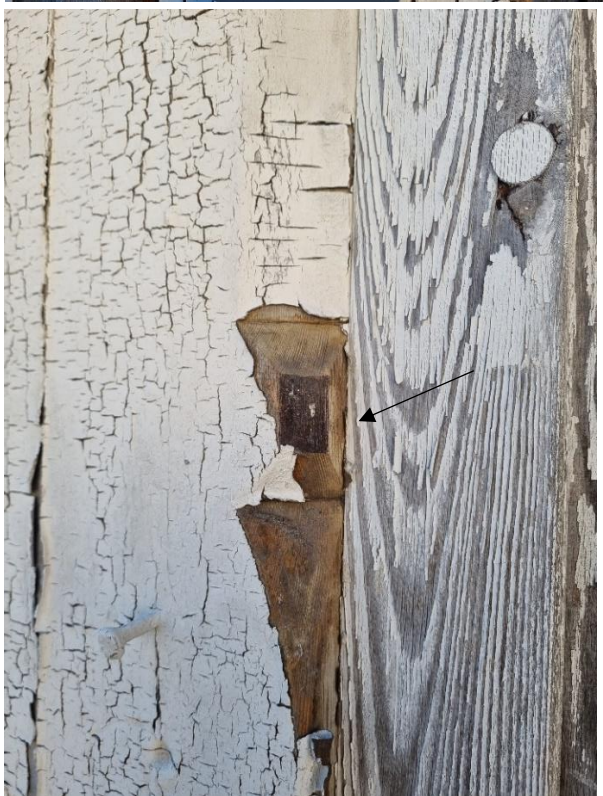
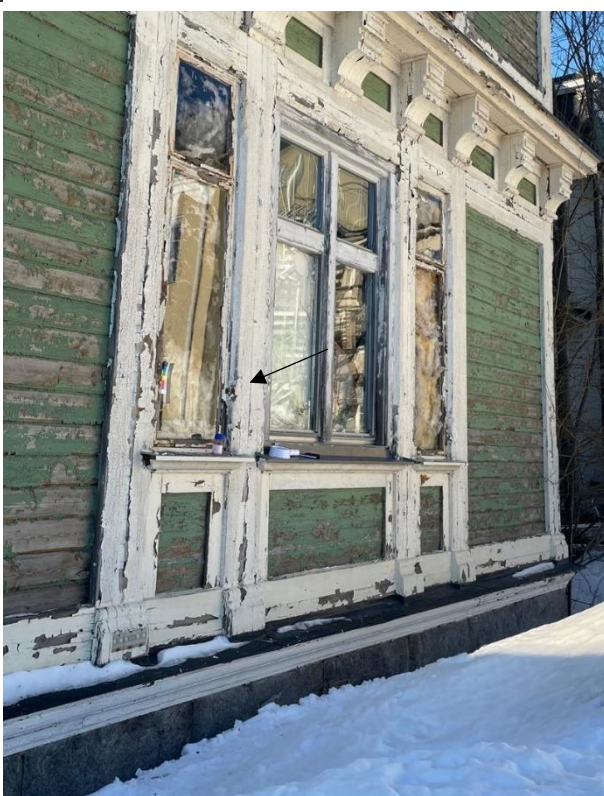
- Äldre fönsterbågar har fragment av engelskt röda toner, en underliggande brunröd ton och en ljusare röd ytterst.
- Befintliga vitmålade listverk har en underliggande grå färg. NCS 2502-Y.
- På listverk med utsirade detaljer, noterades dekormålade fyrkanter i svart ton. Dock fanns inte detta måleri genomgående, då dessa fyrkanter på andra ställen inte var plana utan spetsiga och med det inte lämpliga för ett dekormåleri.
- Befintlig grön fasadfärg har en underliggande ljus gråvit färg. NCS 1002-Y.

Ovan bilder. Jämförelse NCS karta och framskrapat måleri samt svartmålad fyrkant på dekorerat listverk.
