| Geoteknisk notering #1<br><b>Angående inkomna synpunkter kring släntstabilitet vid DP Saltvik 2:23 m.fl.</b><br><br><i>Uppdrag 1272 – Geoteknisk utredning DP Saltvik 2:23 m.fl</i> | |

Denna geotekniska notering #1 avser ge svar på de synpunkter som inkommit från SGI och Trafikverket via Länsstyrelsen avseende utförd geoteknisk utredning för detaljplan Saltvik 2:23, 2:43 samt del av 2:25 i Härnösand, Härnösands kommun.

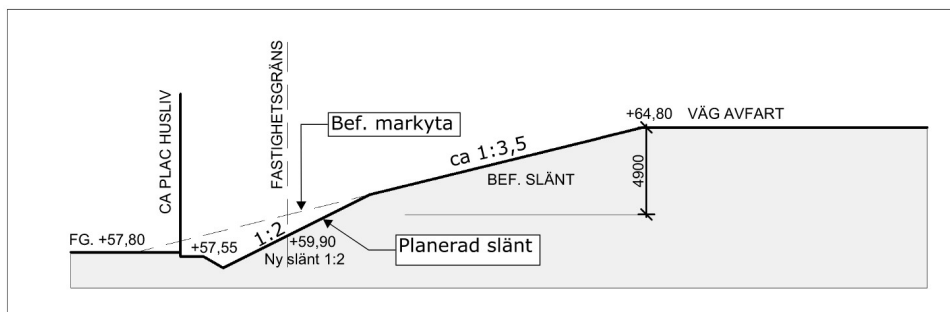
Figur 1 nedan visar den släntutformning som planeras i områdets södra gräns (mot befintlig vägbank)

Figur 1. Planerad släntutformning i områdets södra gräns mot befintlig vägbank.

Vid områdets södra gräns kommer slänt mot befintlig vägbank att anläggas och där har det via SGI och Trafikverket efterfrågats en detaljerad stabilitetsutredning. Då förekommande jordar är s.k. friktionsjordar samt att planerade släntlutningar är 1:2 eller flackare anses det ej förekomma risk för ras eller skred varpå en detaljerad stabilitetsutredning bedöms vara opåkallad i detta skede.

Inför upprättandet av denna geotekniska notering har det utförts en översiktlig kontroll av stabiliteten för denna slänt. Kontroll har utförts både som totalsäkerhetsanalys (krav  $F > 1,3$ ) samt som partialkoefficientanalys (krav  $F > 1,0$ ). Resultat av utförda kontroller påvisar tillfredsställande stabilitet (se bilaga 1).
