**Samhällsbyggnadsbolaget i Norden AB**

# Detaljplan Fastlandet 2:90

## PM, Geo- och miljöteknik

Datum	2022-09-30		
Uppdragsnummer	1320062555		
Utgåva/Status	Rev. A		
Rev. A	2022-12-23	<i>Ny planskiss och uppdaterade bedömningar</i>	<i>J. Perälä, K. Bergman</i>

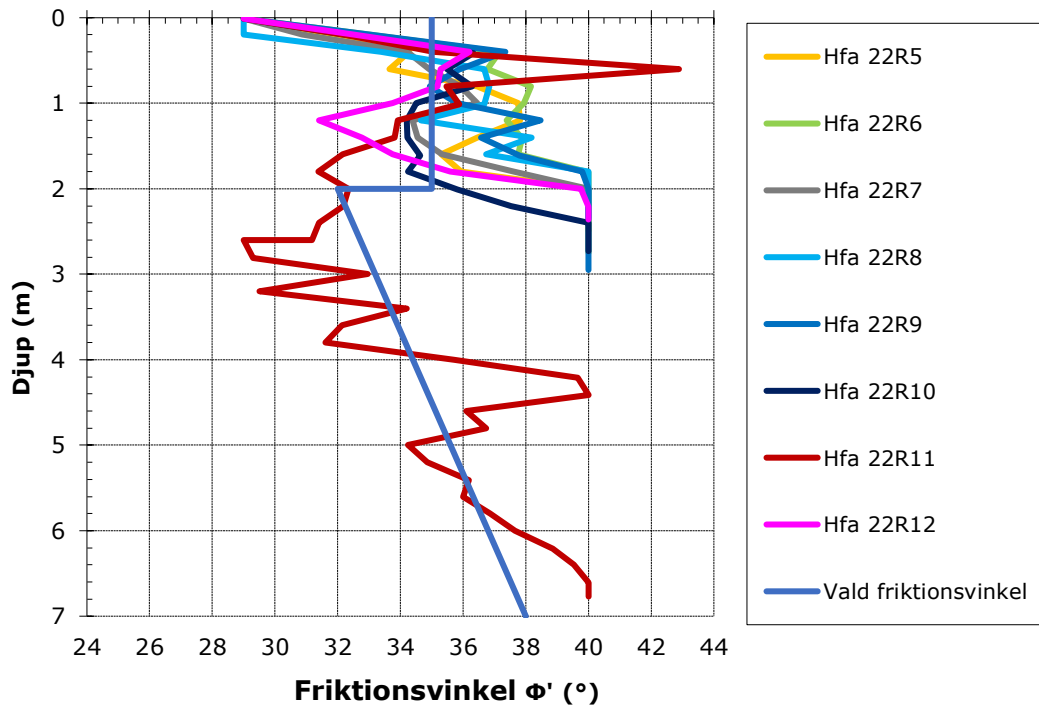
## Härledda värden för friktionsvinkel

Fyllningen består av asfalt, grusig sand eller återanvända moränmassor. Friktionsvinkeln uppskattas till ca 35 grader.

Härledda friktionsvinklar och E-moduler redovisas i Bilaga 1.

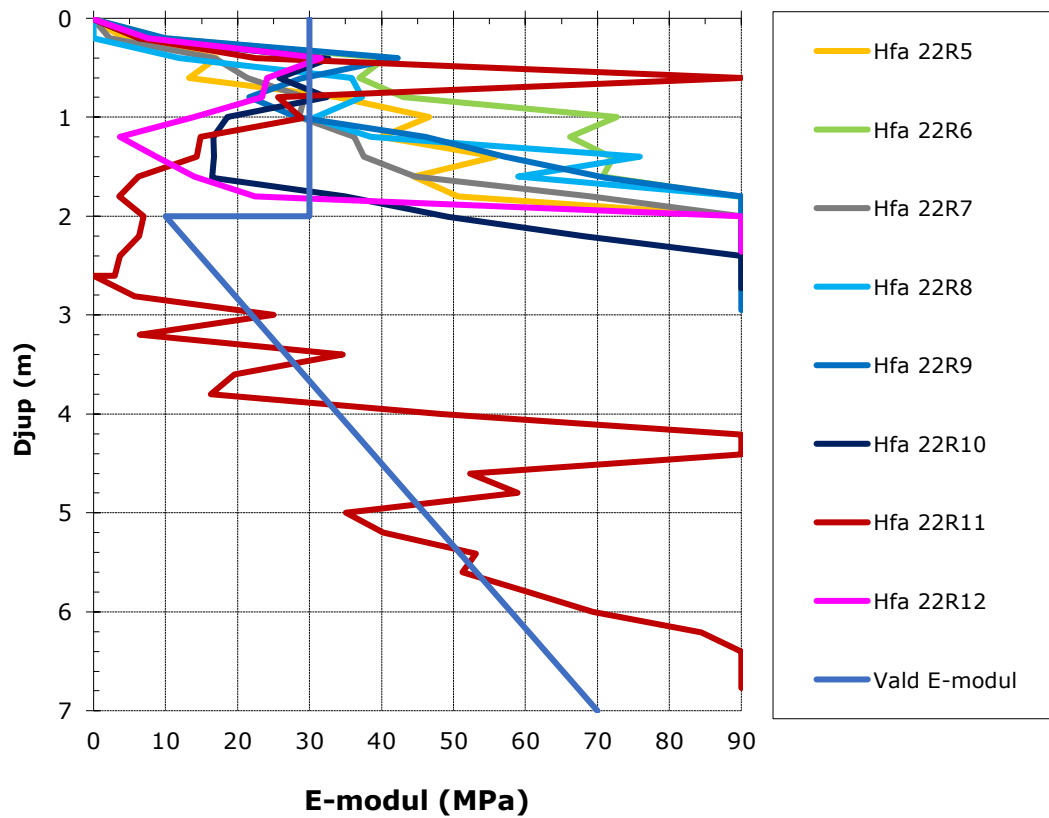
## Härledda värden för E-modul
