# PM - Utredning detaljplan Geoteknik

Detaljplan för Bondsjö 2:85 m.fl

RegNo 556767-9849  
Bondsjö 2:85  
30085633  
Härnösands kommun  
Vilma Näsholm  
2025-03-28  
Projekterings PM Geoteknik Bondsjö

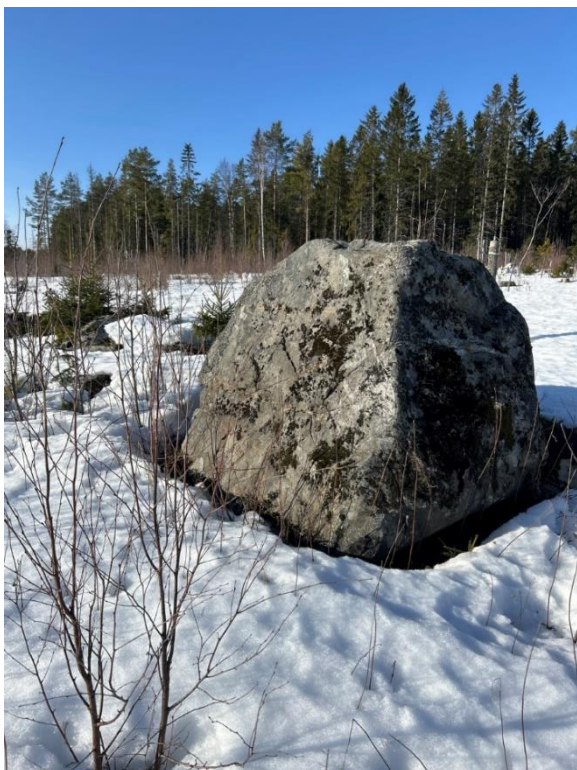
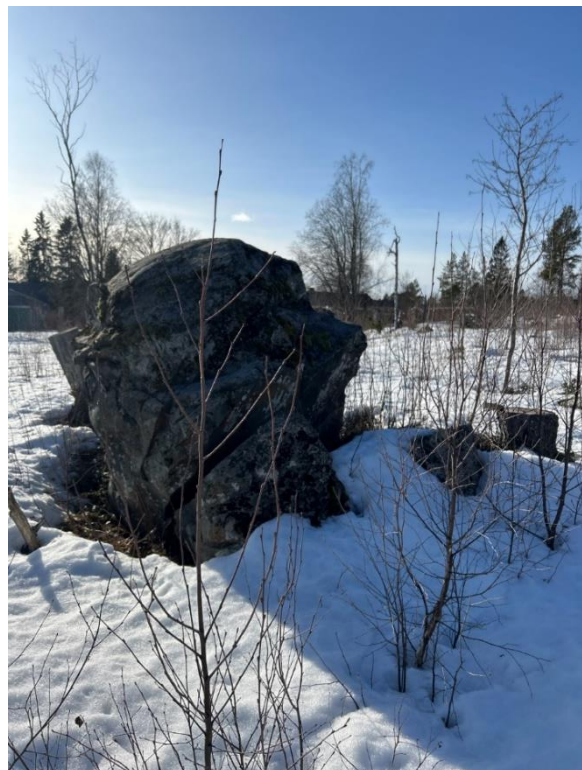
*Figur 3. Foto tagna på block i området. Fotona är tagna i nordvästlig riktning och sydlig riktning.*

Moränen är av karaktären sandig grusmorän, grusig sandmorän, sandig grusig siltig morän samt sandig siltmorän. Enstaka prover har inslag av växtdelar. Finjordshalten varierar mellan 2,4 och 45,5 %. Den inre karakteristiska friktionsvinkeln på moränen mellan 0,2 – 1,4 m djup är 36° och elasticitetsmodulen 25 MPa. Den relativa fastheten varierar mycket låg till hög. Mellan 1,4 – 3,2 m djup har moränen en inre karakteristisk friktionsvinkel på 41° och elasticitetsmodul på 75 MPa. Den relativa fastheten varierar mellan medelhög och mycket hög. Block förekommer i moränen samt vid markytan, se *Figur 3*.
