EDIN  
GEOTEKNIK AB  
GEOTEKNIKER & GEOKONSTRUKTÖR

PM GEOTEKNIK

**Titel: PM Geoteknik Saltvik 2:23, 2:43 samt del av 2:35**

På uppdrag av Rico Estate Development AB har Edin Geoteknik AB upprättat detta PM Geoteknik för fastighet Saltvik 2:23, Saltvik 2:43 samt del av Saltvik 2:35 i Härnösand, Härnösands kommun.

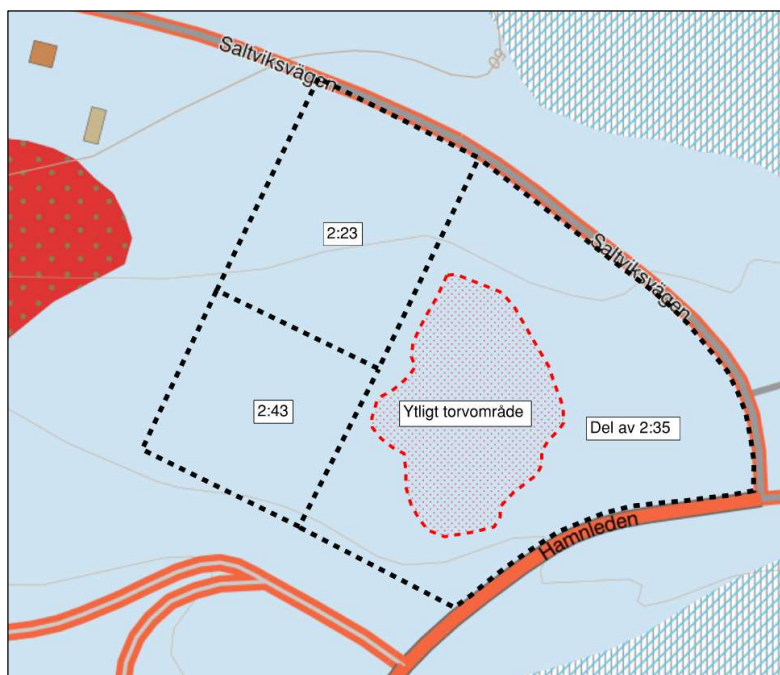
Enligt jordartskarta över aktuellt område (SGU, 2024) domineras jordarterna av främst morän (blå färgmarkering). Inom de centrala delarna finns ett område med ytligt belägen torv där marken är delvis sank.

Utanför områdets västra delar påvisas berg i dagen med tunt eller osammanhängande jordtäckte (röd färgmarkering med gula prickar). Se figur 2 nedan för urklipp ur jordartskarta samt inritat område med ytligt belägen torv.

Figur 2. Utdrag ur jordartskarta (SGU, 2024) med inritat ytligt torvområde.

Utförd geoteknisk undersökning (MUR, 2024-09-30) bekräftar i övervägande del beskrivna jordarter enligt jordartskarta (SGU, 2024).
