Restaurering av Gerestabäcken  
**SAMRÅDSUNDERLAG**

2022-05-31

Tyréns AB har fått i uppdrag av Härnösands kommun att upprätta en miljökonsekvensbeskrivning (MKB) gällande tillståndsansökan för vattenverksamhet enligt 11 kap. Miljöbalken. Åtgärderna berör Gerestabäcken samt delar av dess tillrinningsområde.

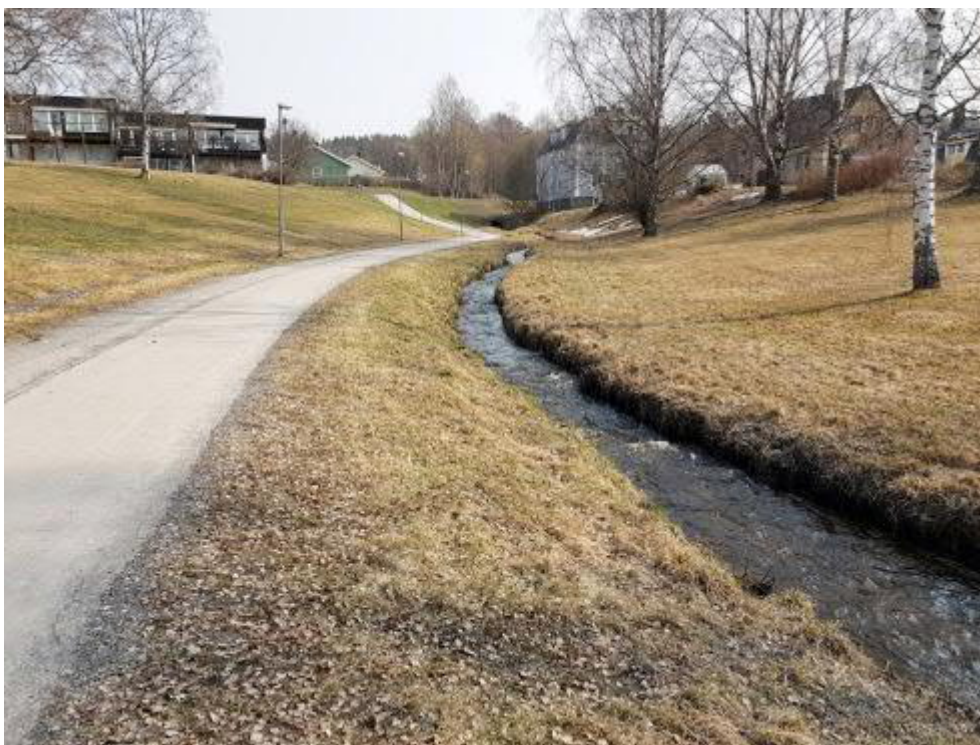
*Figur 1. Nulägesbild av Gerestabäcken neströms Rosenbäcksallén (Ecogain).*

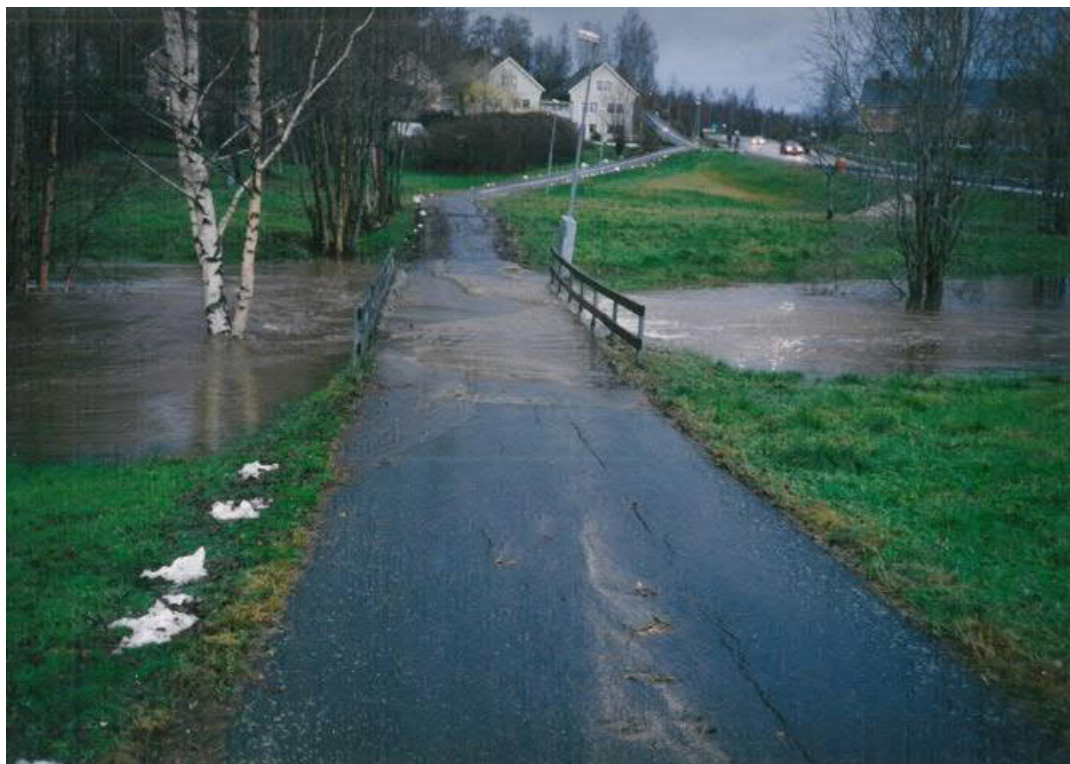
Figur 5. Översvämningsproblem som uppstår vid höga vattenflöden. Gerestabäcken, nedströms Hellzégatan (Härnösands kommun, 2000).

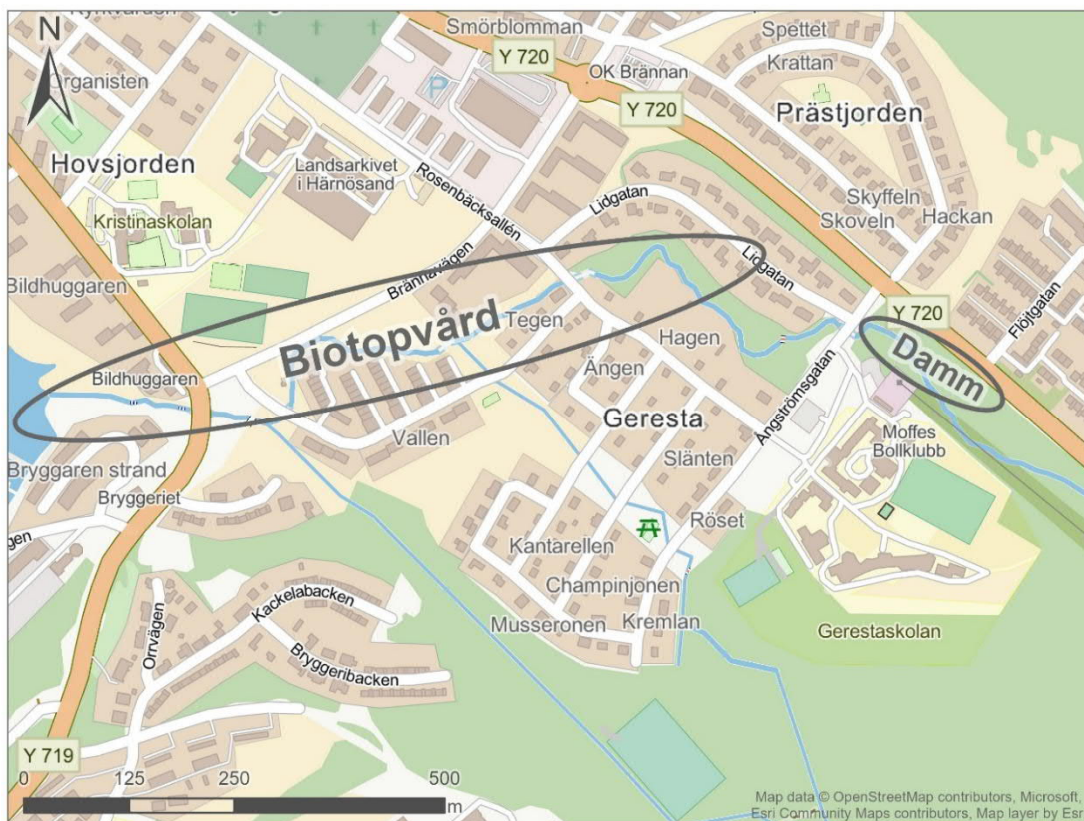
Figur 12. Karta på platser över planerad åtgärde för biotopvård och fördröjningsdamm.

Tanken är att skapa en ny bottenstruktur längs större delen av sträckan där stenar/stenblock i varierande storlekar placeras ut. Lekbottnar för havsöring och annan fisk skapas genom att lägga ut naturgrus i lämplig storlek (rekommenderat 10-50 mm). Lekbottnarna anläggs på 5-7 platser med ca 30 cm lager av lekgrus längs sträckan som går mellan Rosenbäckshallén och Hellzengatan. Ytan för lekbottnarna kommer vara 1x3 meter.

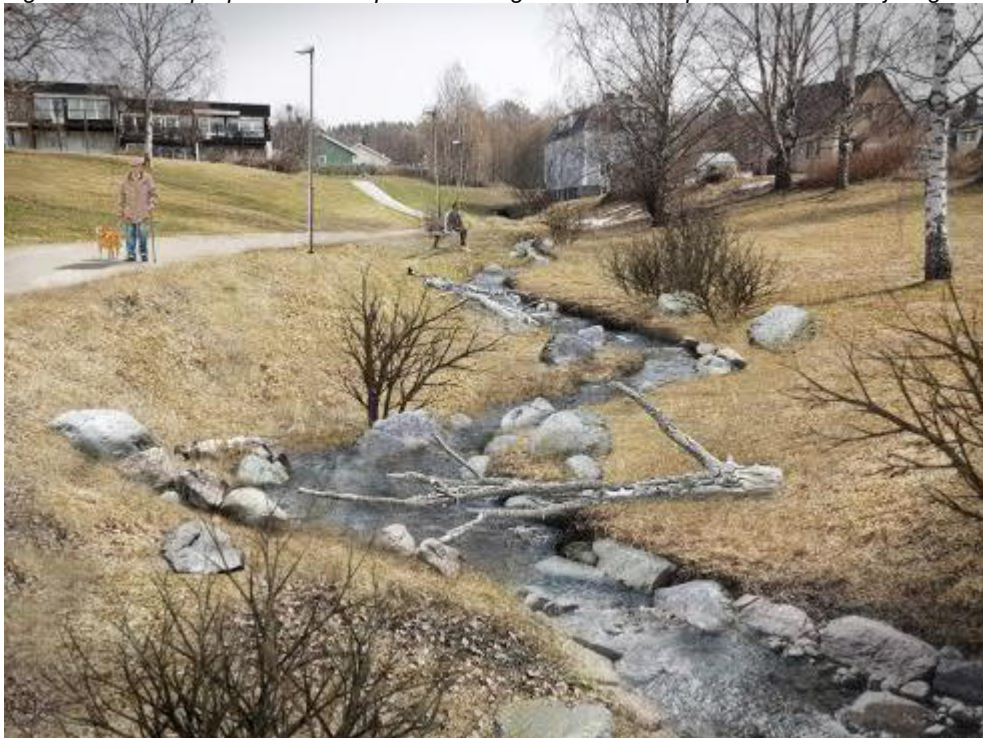
Figur 13. Illustrationsbild som visar Gerestabäcken efter planerade biotopsvårdande insatser har utförts (Egocain).

Längs hela sträckan ska kantzonen jämnas ut, vilket är tänkt att ske på minst en sida av bäcken. Det är dock inte nödvändigt för varje meter av bäcken men extra viktigt där stranden är förhöjd ovan omgivande terräng. En sådan åtgärd tar bort dikeskänslan och ger vattnet möjlighet att bredda vid höga flöden. Förhoppningen är att det finns stenmaterial även under grässvålen, vilket då blir ny bottenstruktur. Genom att bredda bäcken på vissa ställen kan vattenhastigheten varieras. Det bibehålls en djupare del vid dessa breddningar så att det inte bildas ett grunt område vid lågvatten som blir ett vandringshinder. På några delsträckor kommer bäcken få möjlighet att meandra (se figur 13).
