Väg E4 Södra infarten Härnösand

TPM, geo-, väg-, miljöteknik och avvattnings

GRANSKNINGSHANDLING

2023-01-13

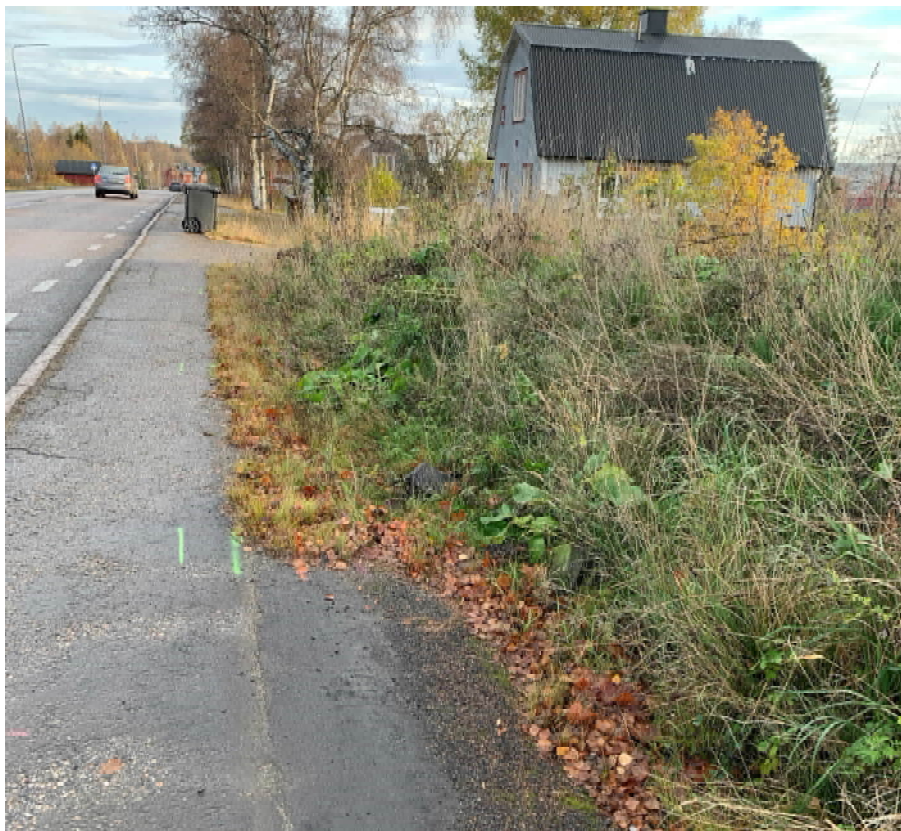
Namn: D5

Kommentar Jordvall uppfylld på fastighet genererar ett mindre dike.

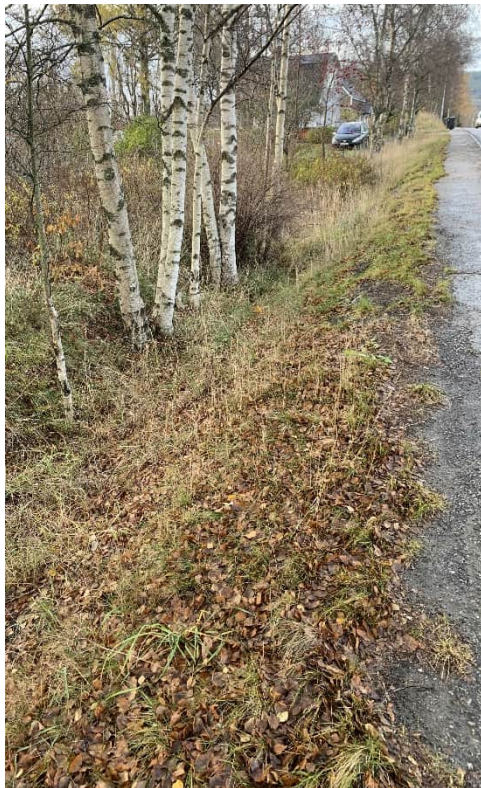
Namn: D8

Kommentar: Björkar växer i diket. Jordvall i delar av diket, vatten kan sedan rinna ut på fastighetens södra del

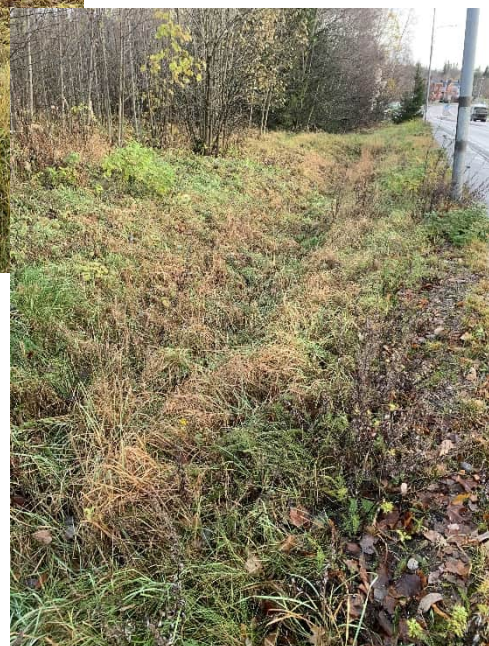
Namn: D9

Kommentar: Leder vatten från järnväg till trumma(T4). Diket innehåller sand och andra material.

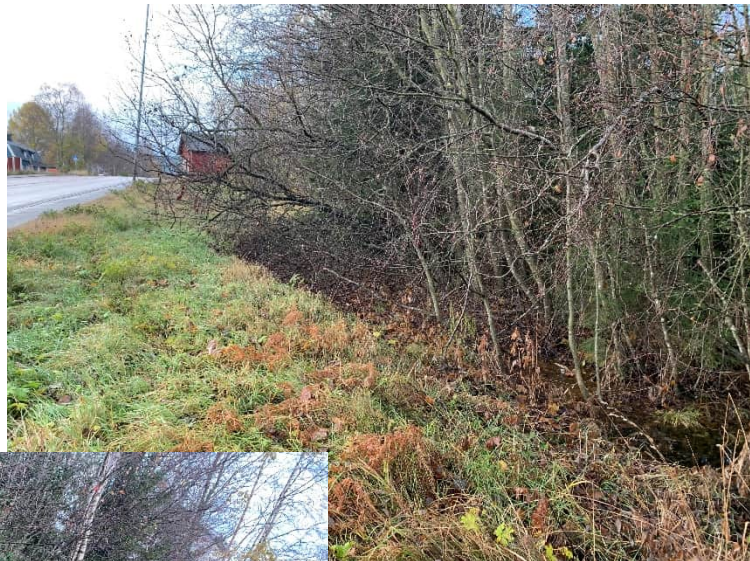
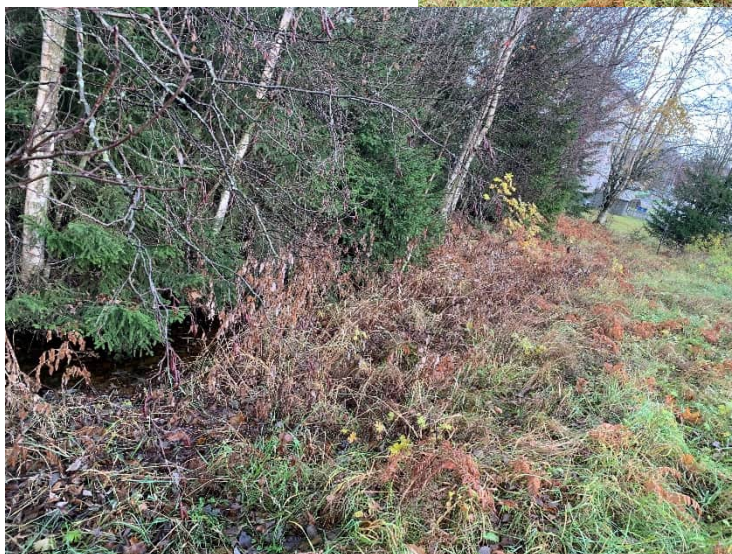
Namn: D10

Kommentar: Vatten längs trädlinje. Slutar innan fastighet och mynnar ut i trumma(T5). Stående vatten.

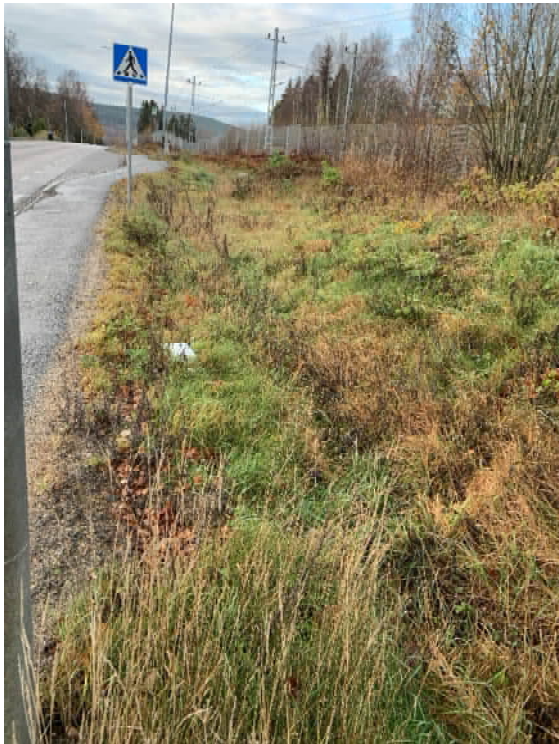
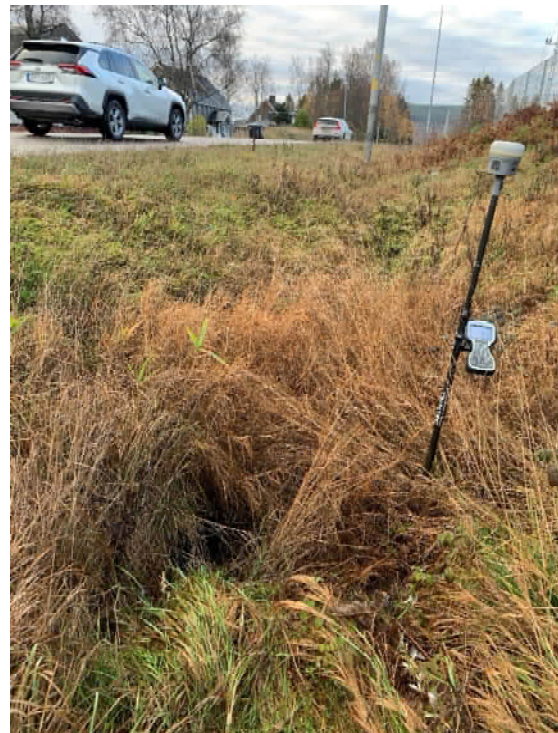
Namn: D11

Kommentar: Ok, mellan järnväg och väg.

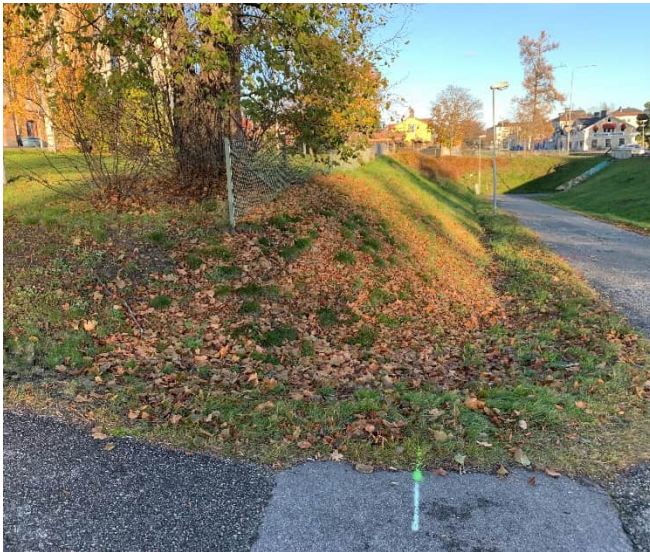
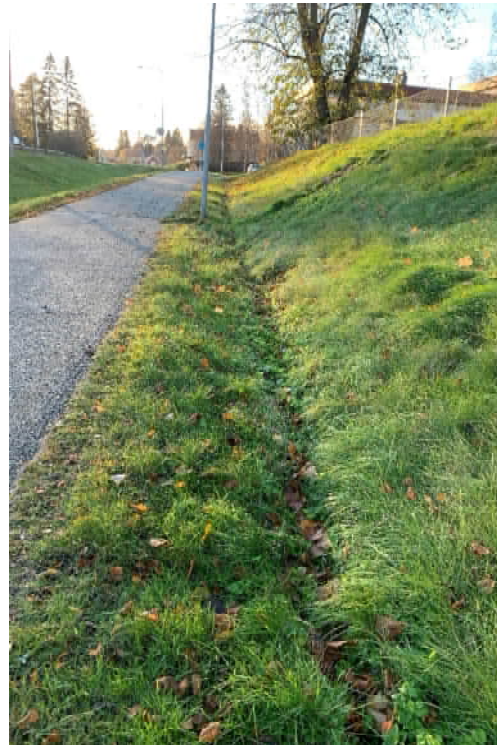
Namn: D13

Kommentar: Slutar vid Elskåp. Annars ok.

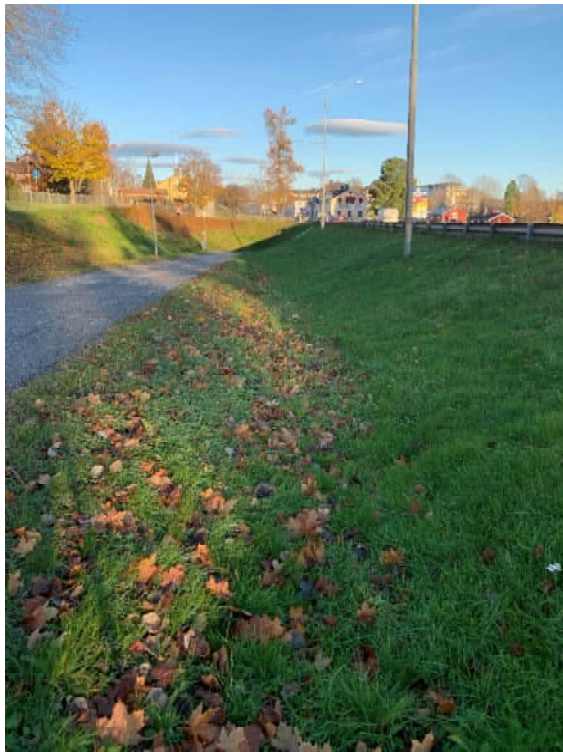
Namn: D14

Kommentar: Ser ok ut. Leder till kupol

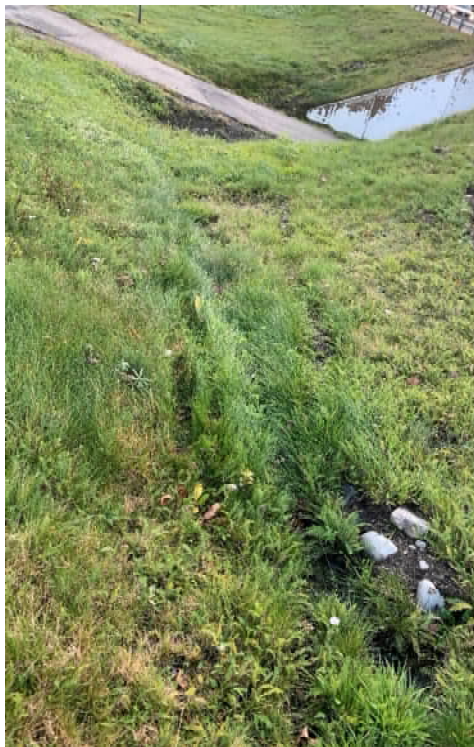
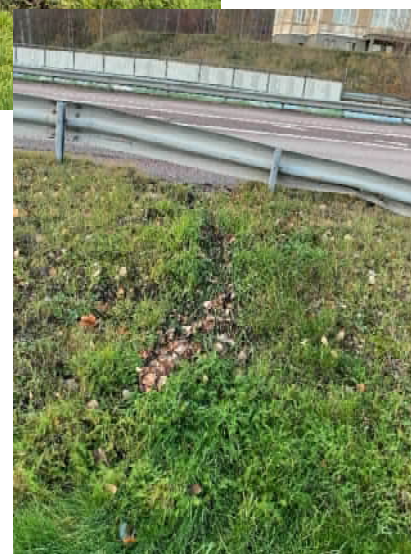
Namn: D17

Erosionsskador: Mindre erosionsskador

Kommentar: Vatten från väg rinner ev ner i dike vid regn. Dike leder till kupol. Skador/åtgärd i slänt, syns på bild.

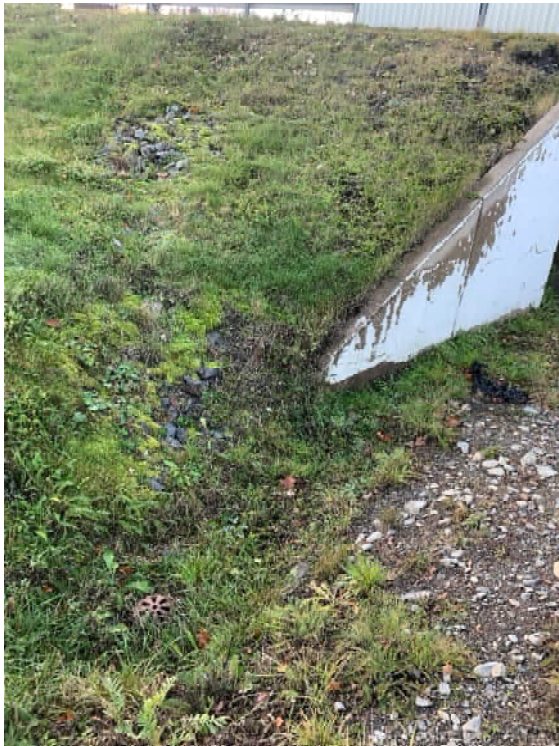
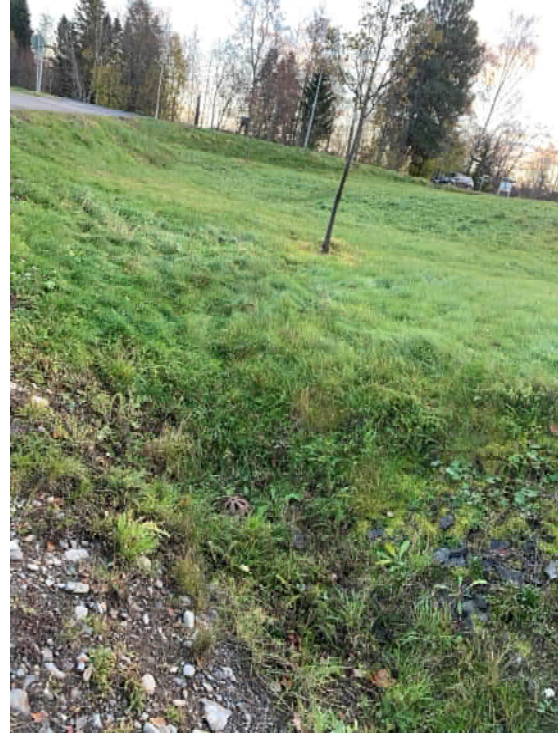
Namn: D18

Erosionsskador: Nej

Kommentar: Ser ok, leder till kupol.

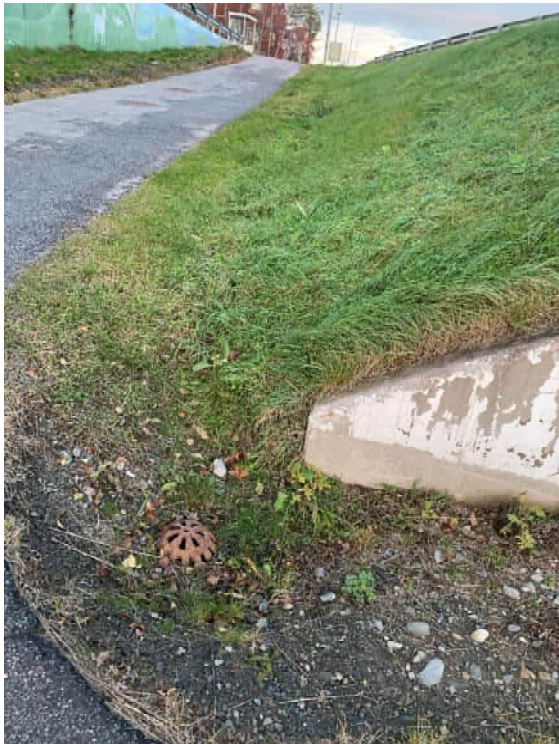
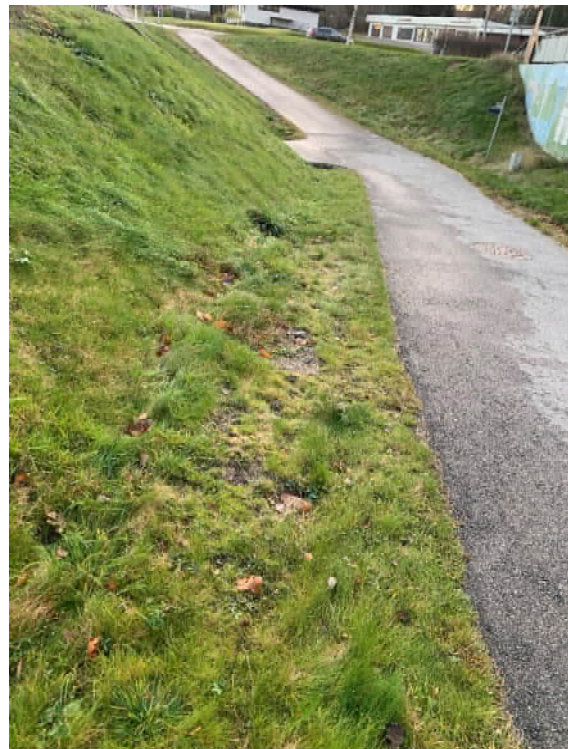
Namn: D19

Kommentar: Ser ok, leder till kupol.

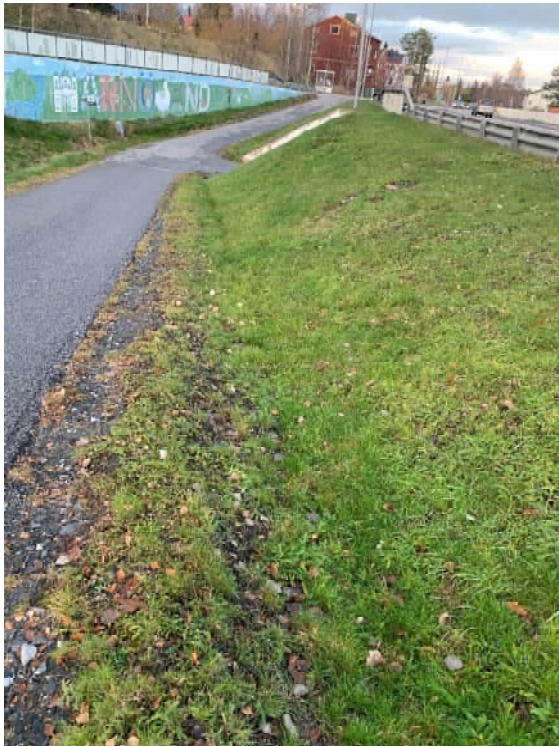
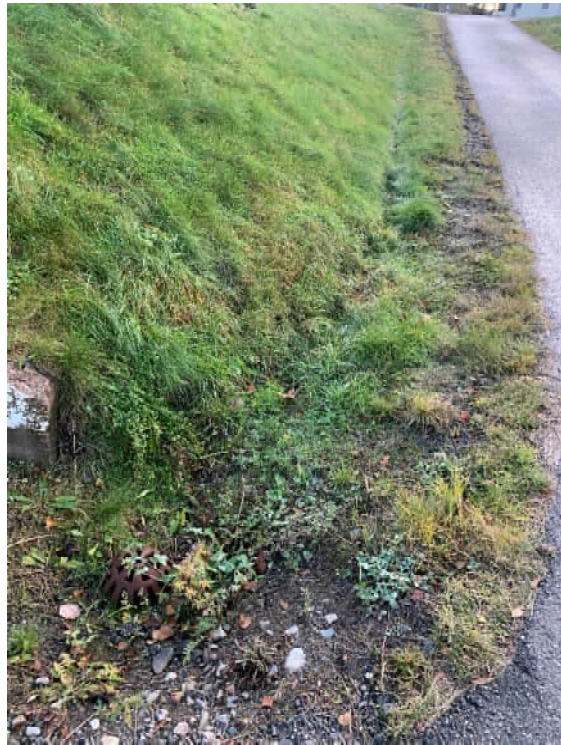
Namn: D20

Kommentar: Ser ok, leder till kupol.

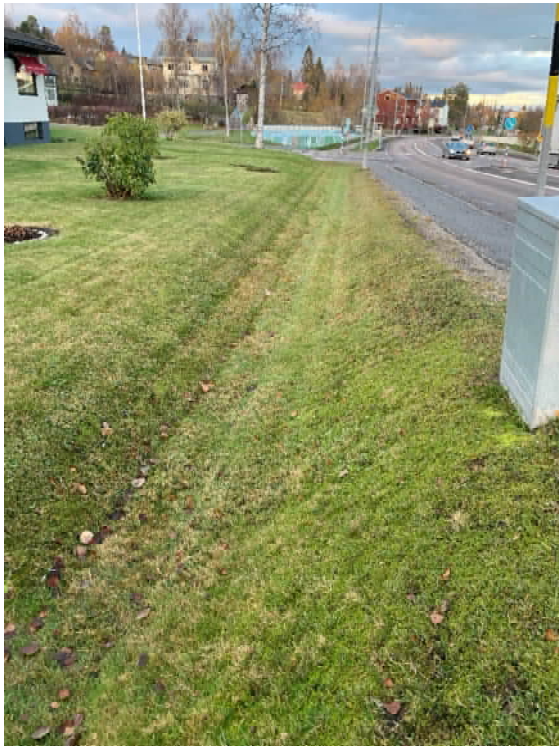
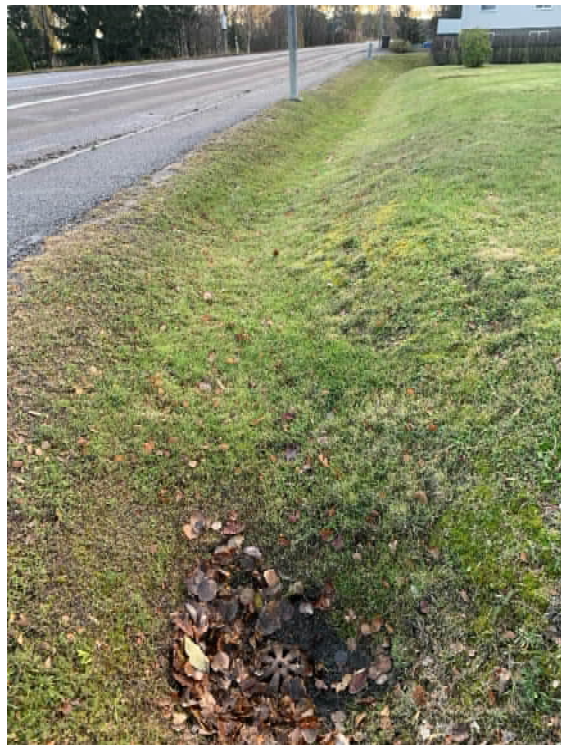
Namn: D21

Kommentar: Ser ok, leder till kupol.

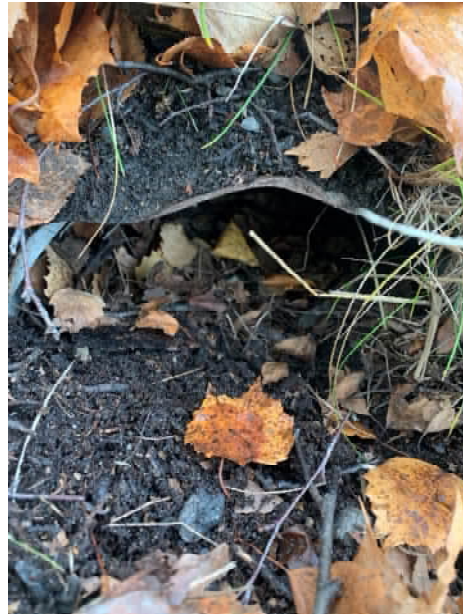
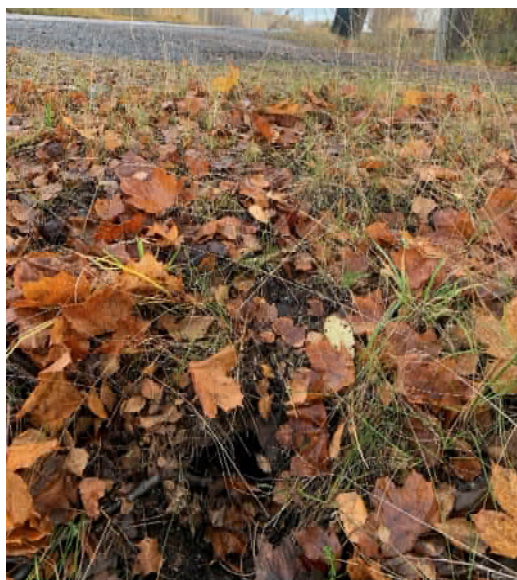
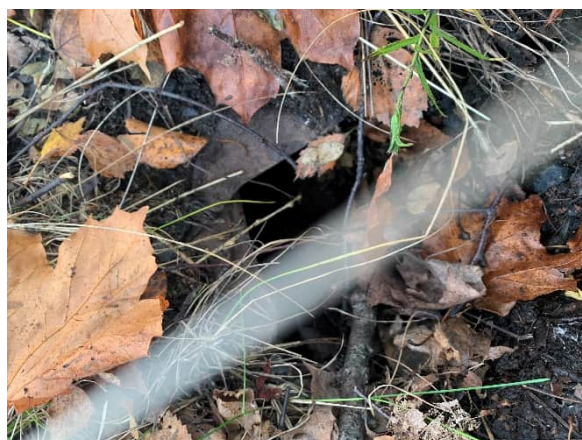
Namn: T1 Sektion: -	Översiktsbild

Material: Plåt Dimension(mm): 300	
Koordinat(plan): X 6 945 792,040, Y 183 741,830	
Höjd vattengång(m) In: 25,387 Ut: 25,355 Lutning (%): -	
Kommentar(Ex: Trasig, fylld m. vatten, galler, skick, m.m.): Fullt med grus och löv i trumman.

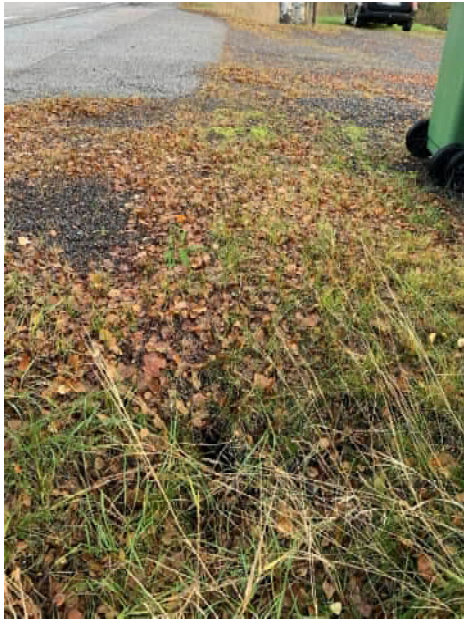
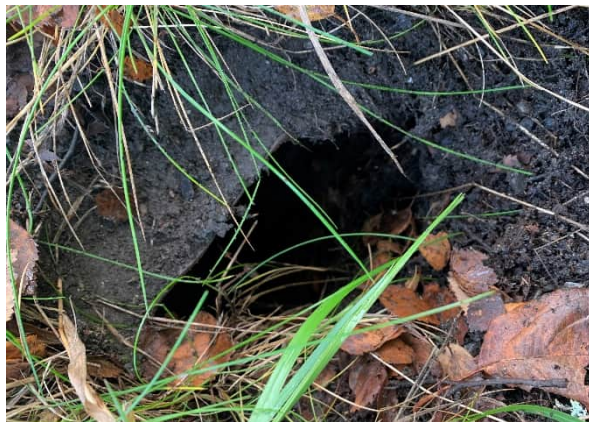
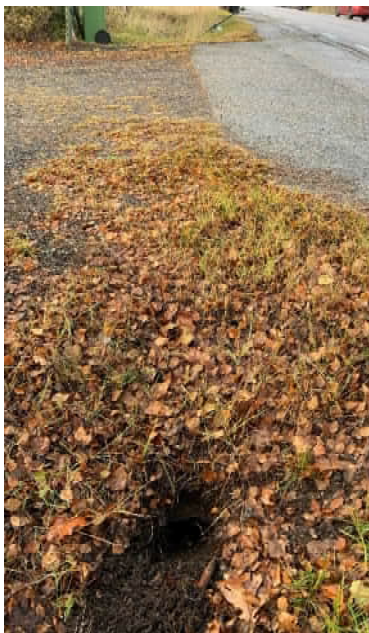
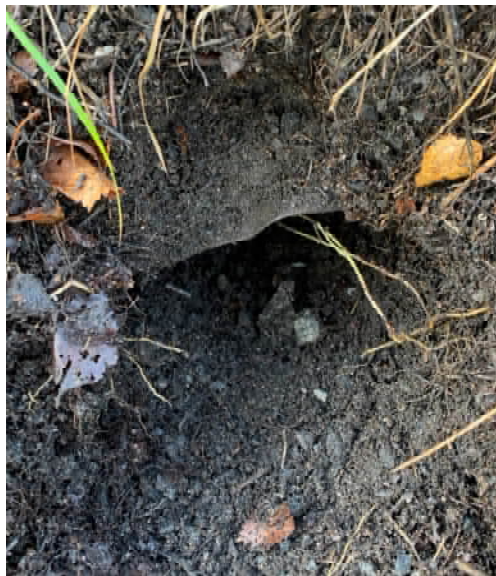
Namn: T2 Sektion: -	Översiktsbild

Material: Plåt Dimension(mm): 300	
Koordinat(plan): X 6 945 861,610, Y 183 786,369	
Höjd vattengång(m) In: 25,222 Ut: 25,064 Lutning (%): -	
Kommentar(Ex: Trasig, fylld m. vatten, galler, skick, m.m.): Fullt med grus och löv i trumman. Trumman syns knappt.
